# 第15回沖縄地盤工学研究発表会

Annual Meeting Papers of Okinawa Geotechnical Society, 2002

## 講演概要集

# 1. 2001年9月の降雨時に崩壊した島尻層泥岩切土法面の地盤特性

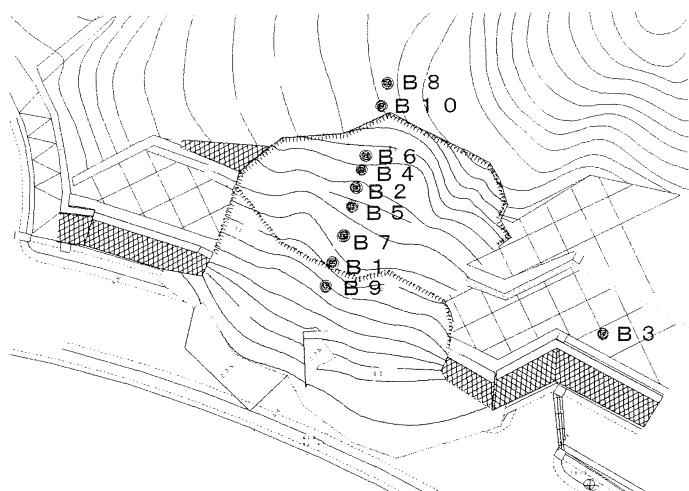
図-1 崩壊切土法面の平面図

図-1に崩壊後の切土法面と調査地点を示す。地質は泥岩を主体とする島尻層群与那原層である。この法面は道路新設のため、17年前の昭和59年に緩勾配の畑地を開削して造成されたものである。この西方約30mの地点には50年ぐらい前の地すべりによって消滅した湧水井戸跡がある。また、北西約800m離れた露頭には走向N32°Eで南側に16°傾斜し、凝灰岩薄層と落差が1m以内の直線型の小断層をそれぞれ数個挟んだ泥岩層が見られる。

図-4はB-1、B-2、B-3の各地点（図-1参照）でロータリーワン式スリーブ内蔵二重管サンプラー $\phi 66\text{mm}$ によって採取したボーリングコアを示したものである。崩壊した法面部のB-1とB-2のコアには数多くの亀裂と礫状に破碎した破碎帯が数カ所で見られる。また、厚さが数mmほどの凝灰岩層が1~2枚介在している。幾つかの亀裂には条線を伴う光沢のある面いわゆる鏡肌が見られる。一方、崩壊していない法面部のB-3のコアにも亀裂と破碎帯が見られるが、B-1とB-2より数は少ない。

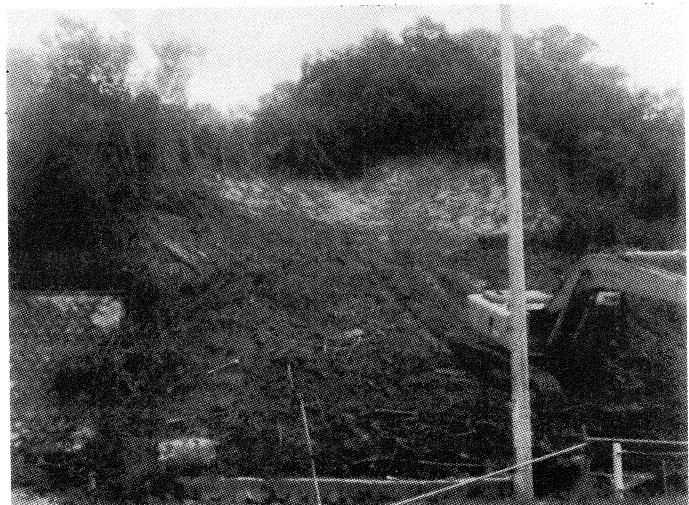
図-2 切土法面の崩壊状況

切土法面の直高は14.1mである。下部は直高4.95m、勾配1:0.5でコンクリートブロック（縦25×横40×控え35cm）を谷積みし、胴込めコンクリートと裏込めコンクリートで練り積みした厚さ50cmのブロック積み擁壁である。上部は勾配1:1で中間の小段には排水溝を設け、切土面はプレキャストコンクリート枠内に客土して植生で保護されている（図-2、図-7参照）。

1.3 すべり面の推定 表-1  
はB-3地点をのぞく各調査地点での推定すべり面の深度、貫入抵抗、含水比をまとめたものである。各地点のすべり面は地下水位、土色を考慮しながら含水比と貫入抵抗が大きく変化するところとし、中間深度を図-2に▲記号で示し

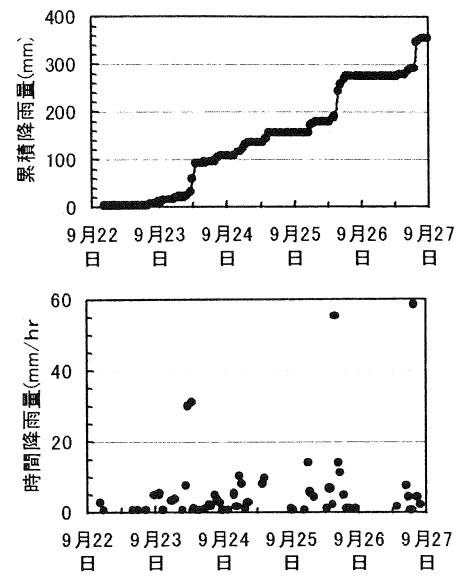
図-3 累積降雨量と時間降雨量

図-3に崩壊発生現場から北西に約4km離れた沖縄気象台で観測された気象データから作成した累積降雨量と時間降雨量を示す。雨は断続的に降り、崩壊が発生したときは小雨であるが、累積降雨量は27.5mに達し、5時間前（午後3時～4時）には時間降雨量55mm/hrの激しい雨が降っている。ちなみに、この時間降雨量は那覇の過去16年間において2番目に大きいものである。

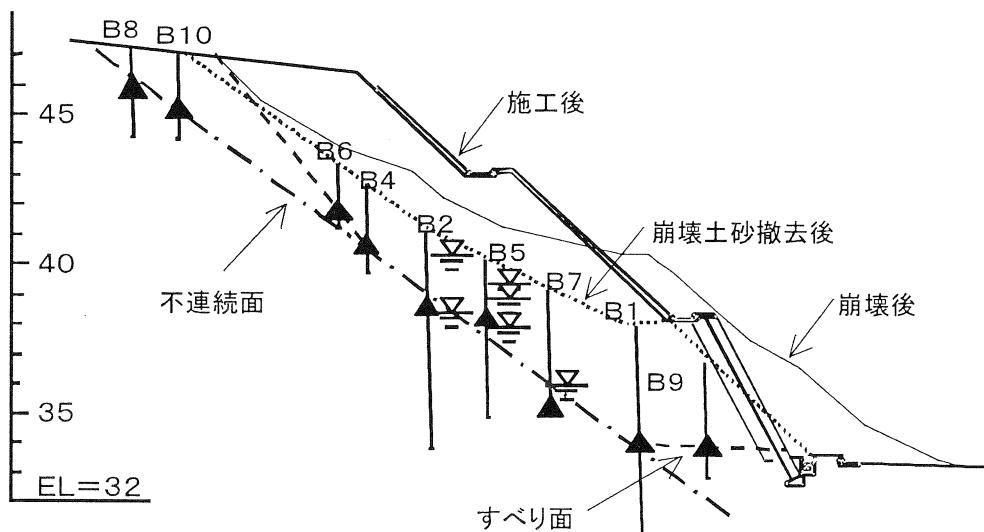
図-7 崩壊した切土法面の横断形状と推定すべり面

図から分かるように、各地点のすべり面はほぼ直線状に位置している。これより崩壊は記録的な降雨が誘因となり、円弧すべりではなく図-7に示すような潜在不連続面が流れ盤となって発生したと推定される。

一方、崩壊箇所では深度3m以浅での貫入抵抗の低下と含水比の増加が著しい。この深度は崩壊土砂撤去面からの深度であり、図-7から分かるようにB-8とB-10を除く地点では崩壊前の切土面からの深度はこれに2~4mが加わる。したがって、崩壊箇所の方が崩壊していない箇所よりも含水比が大きく、貫入抵抗が小さいのは切土面からの風化の影響によるものではなく、今回のすべり面や崩壊

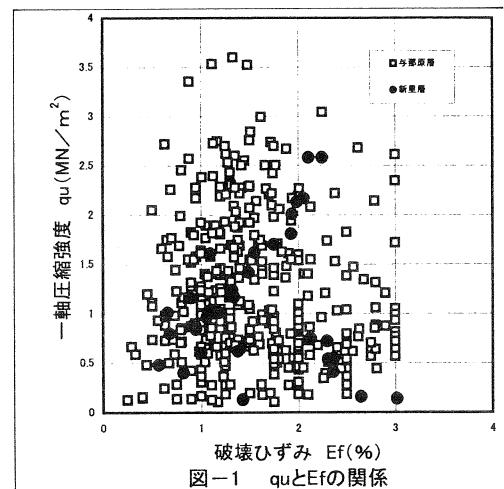
図-1 quとEfの関係

収集した新里層の試験データは総数で 175 試料である。図-1 に示すとおり、破壊ひずみが 3.0% 以下の 33 試料を抽出した。与那原層は同様に 426 データより 389 データを抽出した。また、これに孔内水平載荷試験の 16 データを追加して整理した。

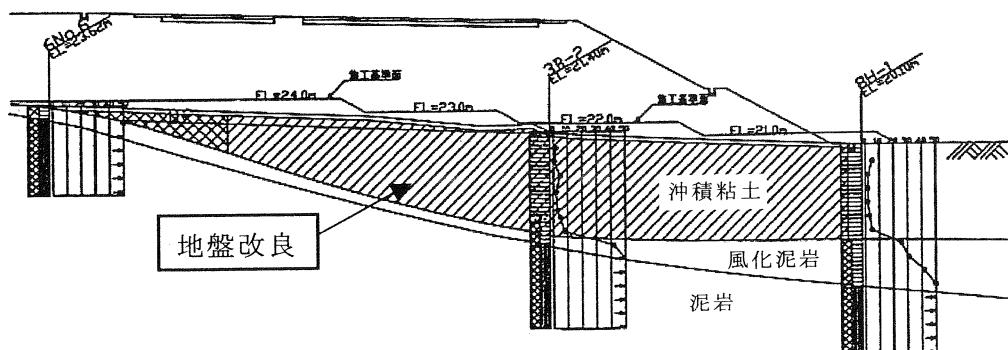
図2.1 施工断面図

代表的な断面図を図2.1に示す。

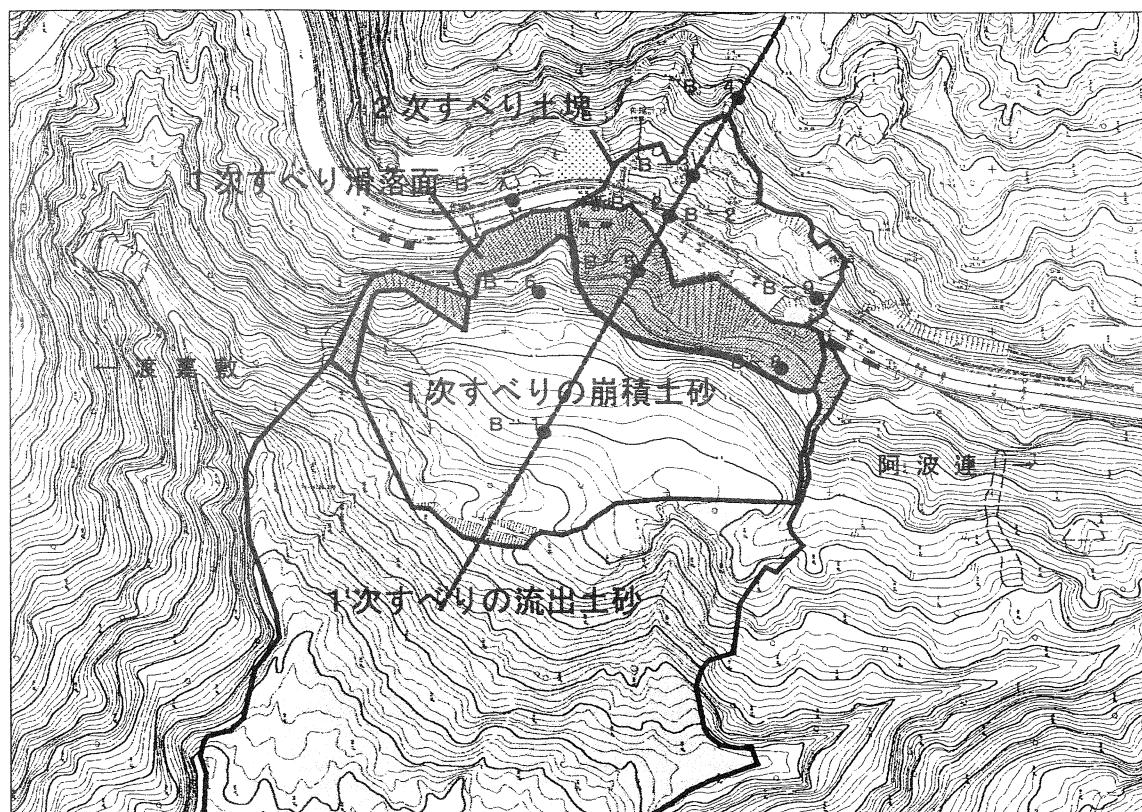
図-1 地すべり平面図

この区間の村道は片切土・片盛土で建設されており、山手側には落石防護柵付きの重力式擁壁が、谷側には間知ブロック積擁壁と景観広場を確保するためのアンカー付杭土留め壁が構築されていた。

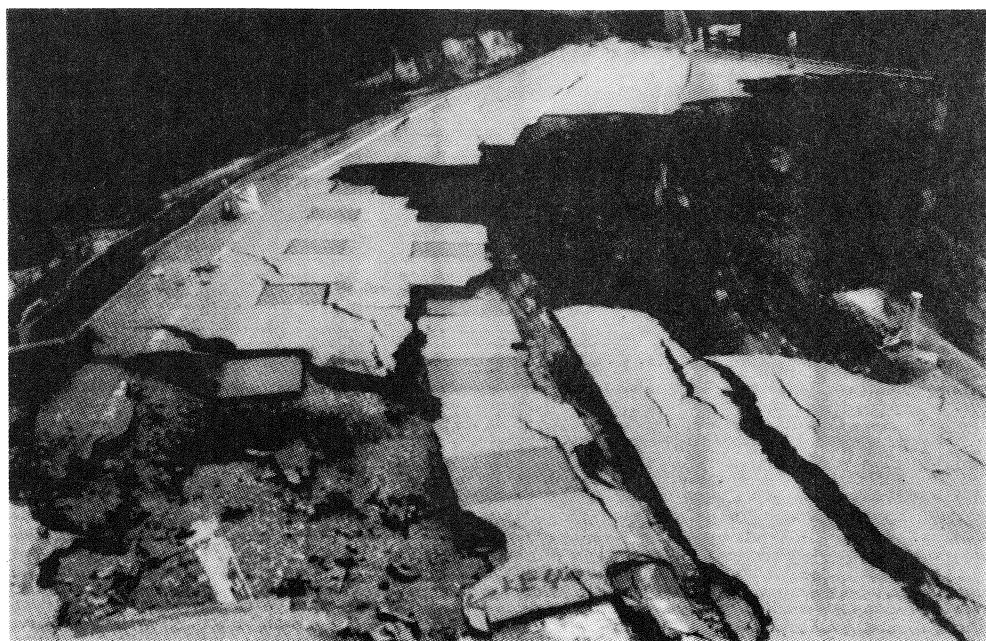
道路はおよそ 120mの区間に渡り 1.5m余りも沈下し、谷側に数m変移した。特に阿波連側では、アンカー付杭土留め壁の一部が倒壊し、狭小で深い溝が形成された。

Ph.2 道路の決壊状況、幅員の広い部分は景観広場  
(渡嘉敷側から阿波連側を望む。)

Ph.2 と Ph.3 は、道路の被害状況の代表的写真である。

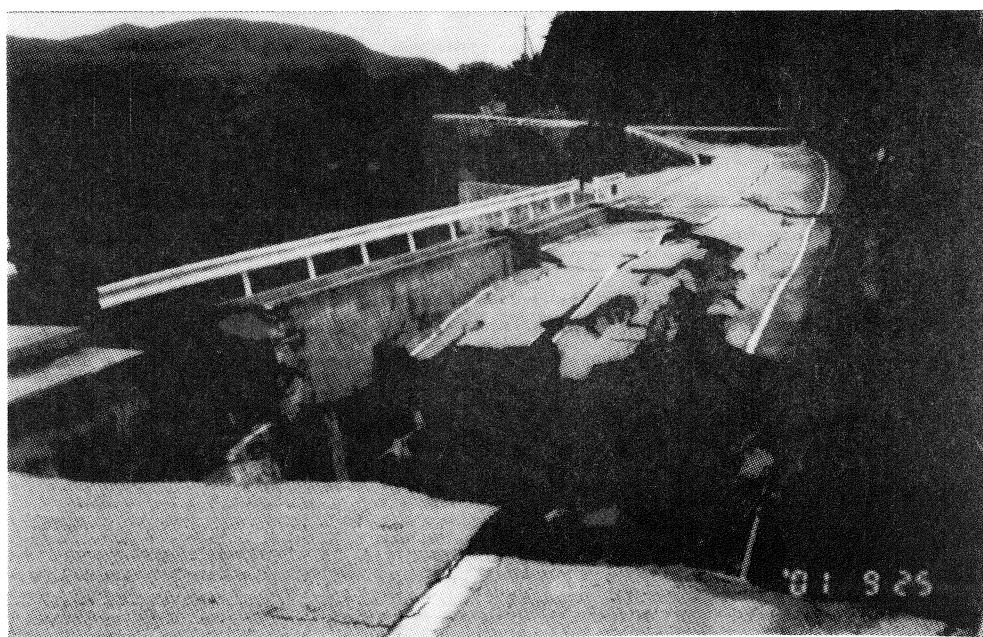
Ph.3 道路の決壊状況、手前は擁壁の倒壊による深い溝。  
(阿波連側から渡嘉敷側を望む。)

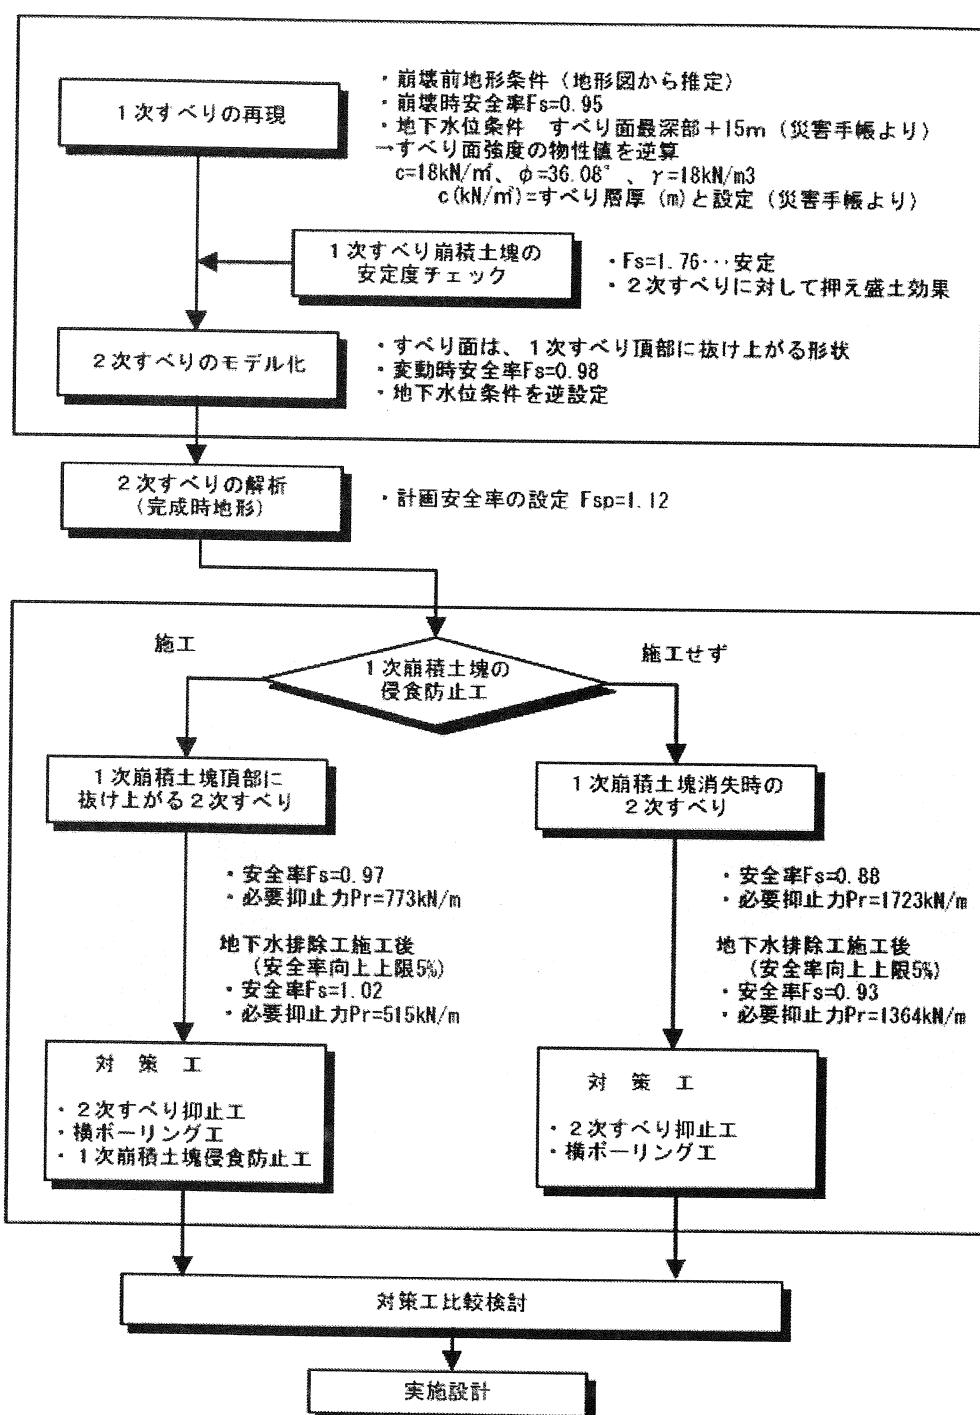
図-4 安定解析の流れ図

被災前の地盤データがないので被災時の状況を時系列的に推定し、各種パラメータを確定させ対策工規模（必要抑止力等）を決定した。

図-4 に安定解析の流れ図を示す。

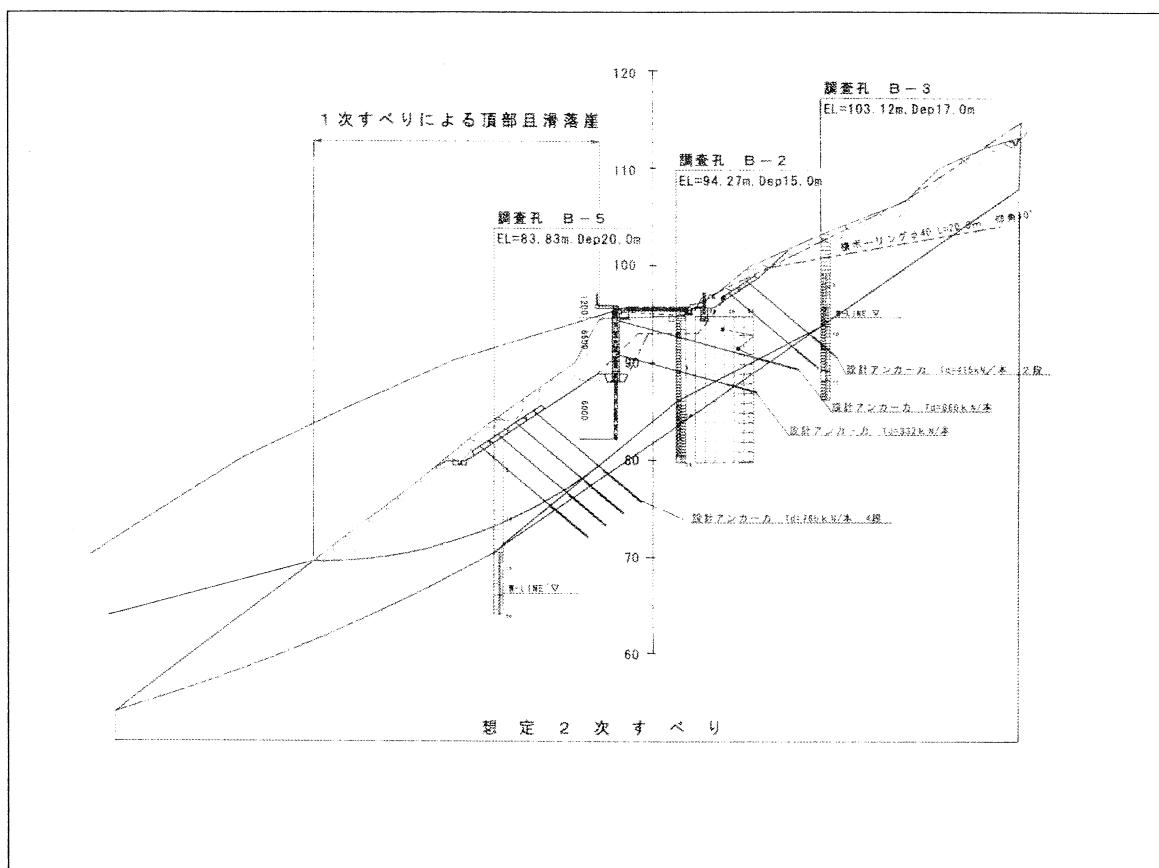
図-6 復旧工法標準断面図

また、工事中の仮設断面形成の際に、道路山手側の小すべりが新たに発生すること予測されることから、これに対し道路上段のアンカーで止める計画である。

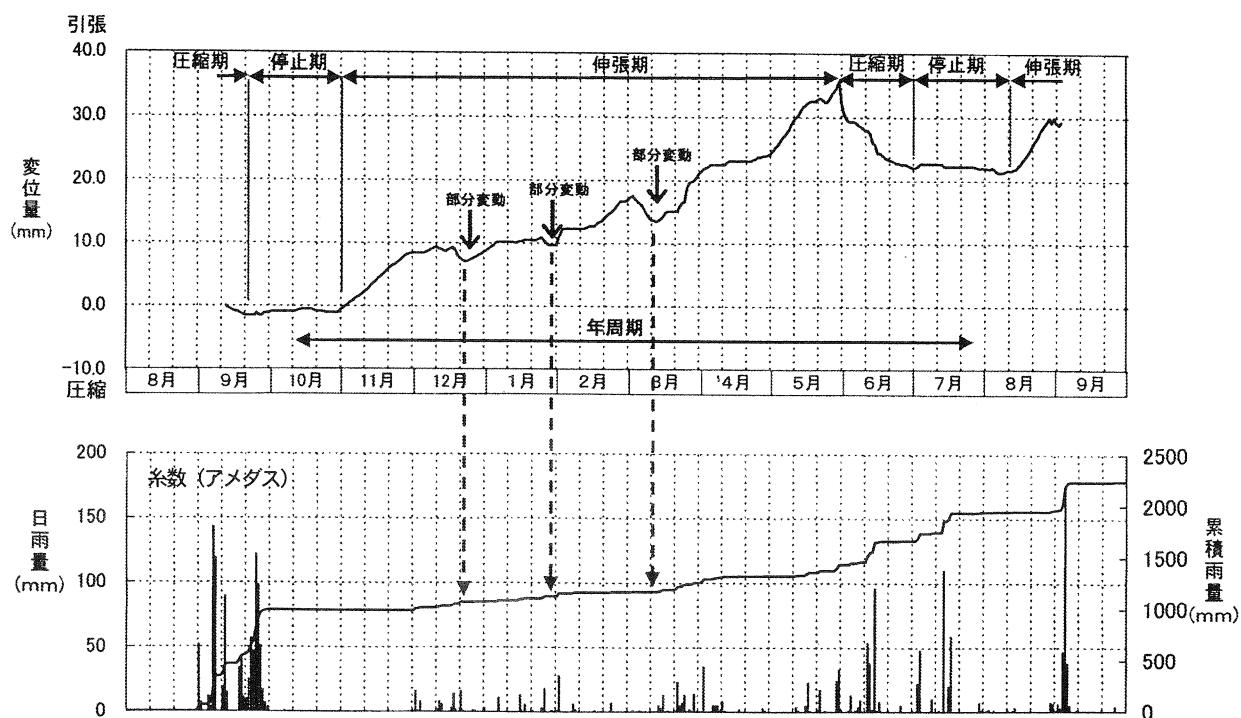
図4-1 地表面の長期変位計測結果

伸縮計のワイヤー長は2mである。路肩の擁壁に記録機を、キレツを挟んだ反対側の地表面にワイヤーの端を固定し地表の変位量を計測した。

図4-1に伸縮計の計測結果を、図4-2にキレツ幅の計測結果を示す。地表面伸縮計の計測期間は1年間(H13.9~H14.8)である。また、降雨量は、現場から西約7kmのアメダス(糸数)の記録を用いたものである。

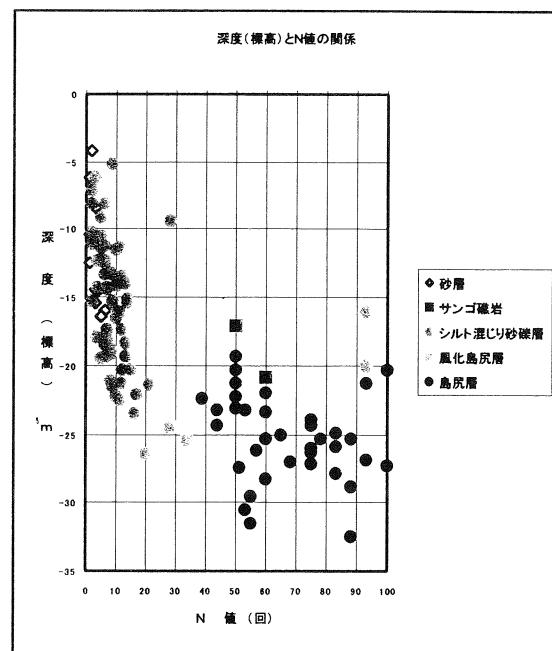
図-2 N値と深度分布

標準貫入試験は、各調査地点で基本的には1m毎に行なった。図-2に今回実施した「N値の深度分布」を示す。それによると下記の特性が判明する。

- 砂礫層（破碎性地盤）は、N=10程度に集中していて、深度方向との相関性は極めて低い。（N値的にも液状化の危険性地盤であることが理解される。）
- サンゴ礁岩は、-15~-20m程度付近でN値は極度のバラツキを示す。
- 島尻泥岩は、深度方向にN値が高くなる傾向を示すが、島尻砂岩（風化島尻層）にはその傾向性はみられない。

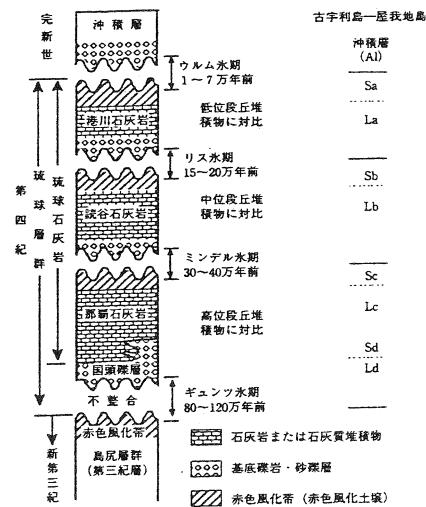
図-1 琉球石灰岩の模式図(黒田ら、1998<sup>5)</sup>)

琉球石灰岩では、現在のサンゴ礁の上方への成長と石灰質な生物遺骸の堆積によって形成されたものであり、堆積物は主にサンゴをはじめ、こけ虫、貝類、有孔虫、石灰藻などの遺骸とその破片である。黒田らは、沖縄本島北部の海底下における琉球層群の堆積サイクルの模式図を図-1に示している<sup>5)</sup>。基盤岩を覆って琉球層群が分布し、その最上部に現在の海底面を形成する沖積層(サンゴ礁堆積物)が堆積している。L a, L b, L c層は琉球石灰岩の主要な堆積物であるが、これら層ごとににおける地盤特性は深さ方向のみならず水平方向にも大きく変化している。従って、琉球石灰岩は、マクロ的にもミクロ的にも固結層と未固結層が交互に、また混在する堆積層を示すことを特性としている。この模式区分は、次のような特性を示している。1) L a層は、陸上部では低位段丘を形成する牧港石灰岩に対比され、栗石状砂質石灰岩を主とし、固結度は弱く、多くはN値50以下である。2) L b層は、陸上部では中位の段丘を形づくり読谷石灰岩に対比し、碎屑性石灰岩を主体とし、全体としてL a層よりよく固結して、N値も大きな値を示すが、深さ方向でのN値の変化が著しい。3) L c層は、海底下の琉球層群の下部を構成する地層であり、沖縄本島中部以南に分布する琉球層群の下部に対比される。礫質・砂質石灰岩とシルト主

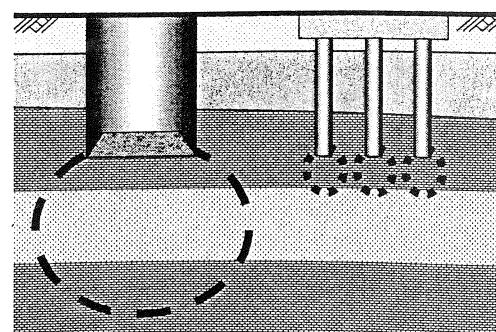
図-2 底面支持力のメカニズムについてケーソンと杭基礎の比較

このことは、ケーソン基礎のように大きな基礎は圧力球根サイズが大きいため、鉛直・水平方向の広い範囲の地盤が作用荷重の支持に動員される、すなわちグランドスクラム効果を発揮する基礎形式といえる（図-2）。さらに、深さ方向に強度増加があれば、より有効に自然地盤の持つ特性を活用できる基礎ともいえる。また、一般に圧力レベルとせん断変位量の増加によって粒子の破碎性は顕著になる<sup>22),23)</sup>。琉球石灰岩層のような

破碎性地盤においては、基礎幅を大きくし支持地盤のせん断ひずみを小さい範囲に抑えたり、接地圧を小さくして破碎性の影響を小さくすることが可能なケーソン基礎は合理的と考える。

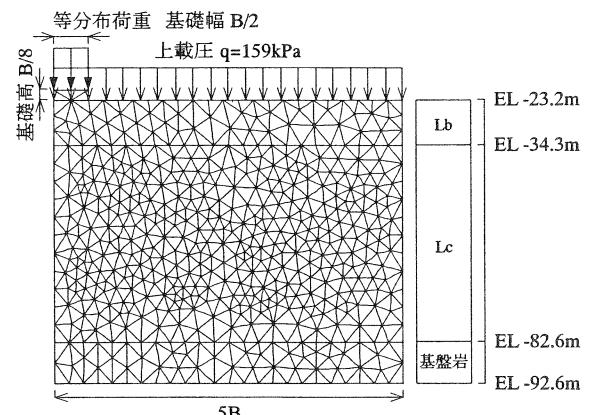
図-8 軸対称有限要素メッシュ

鋼管杭の鉛直載荷試験の解析結果から、 $N$  値から算定した琉球石灰岩の地盤定数の妥当性を確認した。そこで、この値を用いて琉球石灰岩を支持層としたケーソン基礎の支持力解析を行う。解析を行った地盤は、P14 杭の載荷試験が実施された地盤をモデル化し、地盤定数は表-1 の値を用いた。図-8 にモデル化した地盤を示す。Lb 層を支持層とするために、フーチングを Lb 層に 1m 根入れした。ここで、地盤の地耐力に着目するため、基礎底面より上の地盤は上載圧として載荷させ解析を簡略化した。ケーソン軸体のモデル化は平板基礎とした。基礎は粗い基礎を想定しているので、基礎底面は水平変位を固定した。載荷方法は荷重制御とし、基礎上端部に等分布荷重を載荷し解析した。境界条件は底面を鉛直・水平変位を固定し、側面を水平変位固定とした。解析の終了判定は地盤が破壊に達した時点とした。解析はそれぞれ基礎幅を 50m, 20m, 15m, 10m, 5m と 5 通りに変化させて解析を行った。

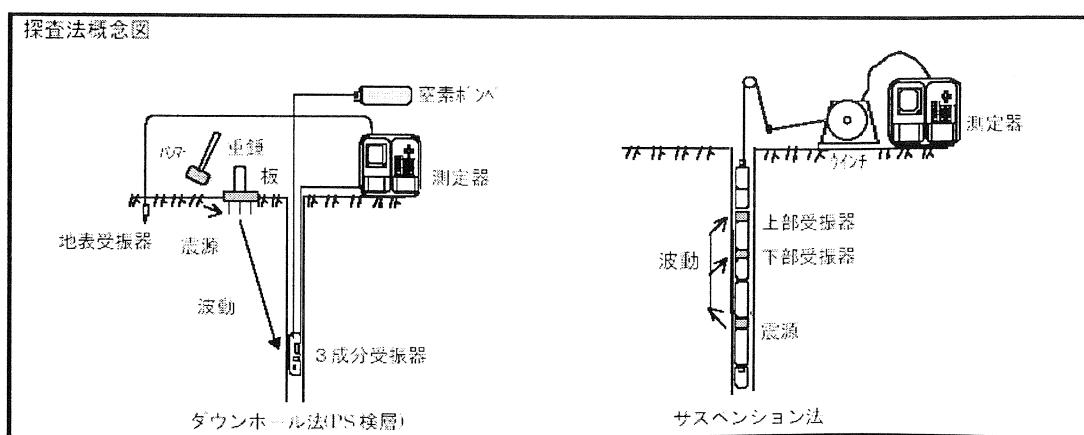
図-1. P S 検層法概要図

P S 検層とは、ボーリング孔壁周辺地盤の弾性波速度（ $V_p$ ，  $V_s$ ）を求め、その速度値によって地層の硬軟・風化の程度・亀裂の多少等の評価を行う方法である。測定方法には 2 種類あり、それはダウンホール式と振源・受信器一体型方式（サスペンション P S 検層）がある。ダウンホール方式では、孔内水が無くても受振器の圧着装置を使って孔壁と一体化し、地表からの人工的な弾性波を受振する。振源・受振器一体型の方式では浮遊型の受振器であるために、孔内水を介して孔壁に発振器からの振動を与え弾性波を伝播させる。両手法ともに裸孔で測定することが望ましい。

孔内に振源・受振器一体型のプローブを挿入し、単位区間（受振点間隔 1 m）の弾性波伝播速度時間測定して速度値を求める方法である。

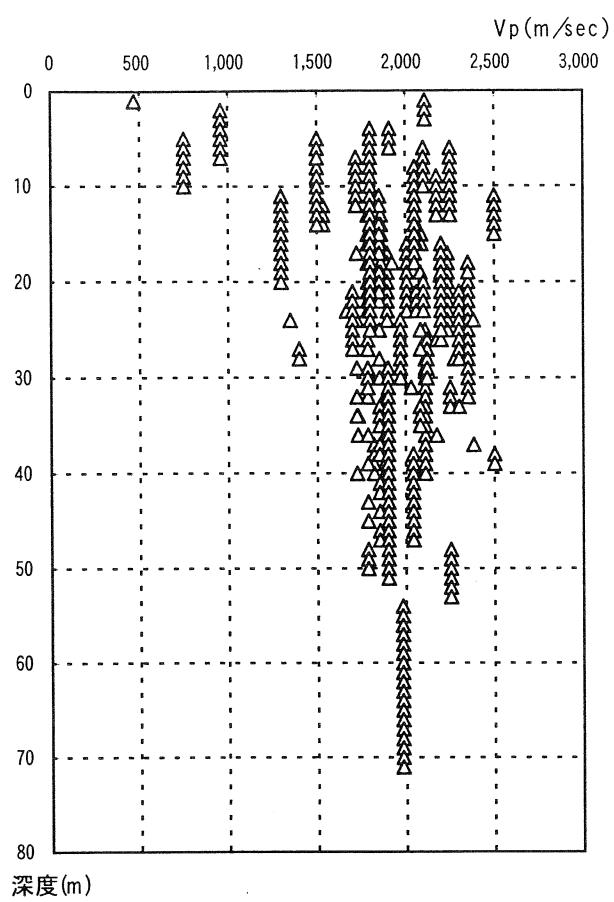
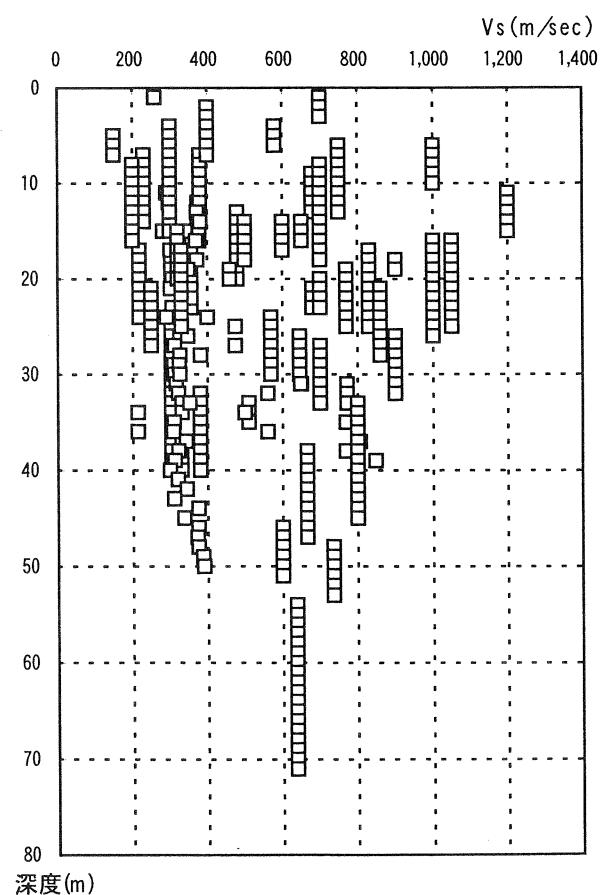
一般的な現象として、固結した岩石にあっては、地下深度が増加するにしたがって風化作用の影響を受けることが少なく、新鮮な岩質となり、弾性波速度が増す傾向にある。しかし、琉球石灰岩にあっては、表層近くにあっても大きい速度値を示したり、また深い位置にあっても速度が小さい値を示す傾向にあり、不均質であることを図-5、図-6は示している。

図-5. Vp- 深度(琉球石灰岩、n=396)

図-6. Vs- 深度(琉球石灰岩、n=396)

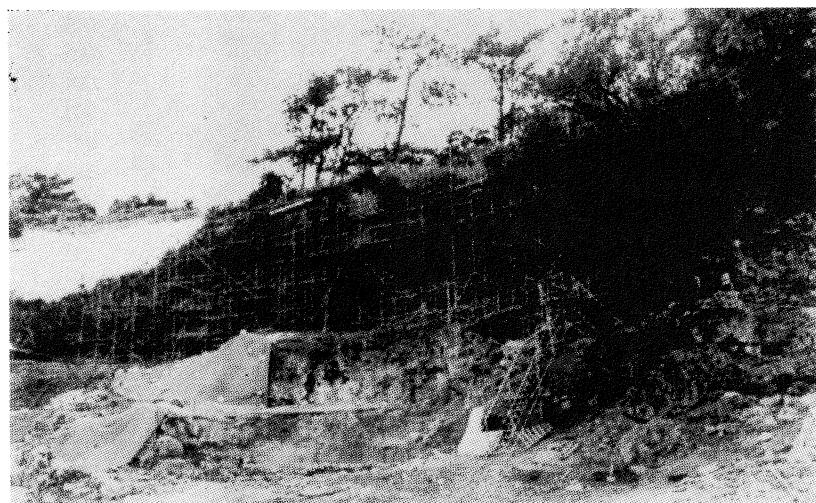
調査は崖面に単管パイプで足場を仮設し、崖面の徹底したチェックハンマーによる打撃音変化から、崖面の岩質、亀裂、浮石、剥離部などを検出して1/20の縮尺で崖面全体をスケッチした。崖面と仮設した足場の状況を写真1に示す。

写真1 崖面と足場仮設状況

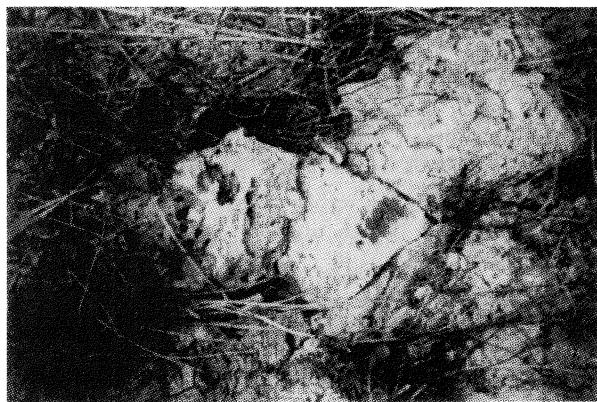
剥離型落石は亀裂により崖面より分離した落石危険部で、亀裂が内在し直接観察されないがチェックハンマーによる濁音域も剥離型に含めた。また、固結部と未固結部では落石の形状や規模が異なるため、固結タイプ(写真4)と未固結タイプ(写真5)に細分した。調査の結果125個所の剥離型落石危険個所が検出された。

写真4 剥離型 固結タイプ

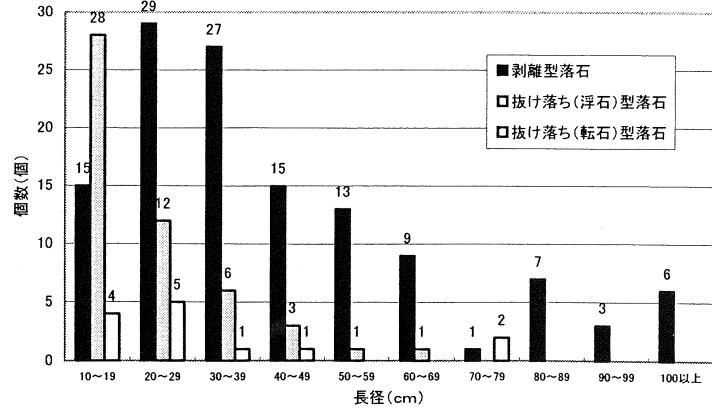
図-1 落石危険部の長径と個数

長径と個数の関係を整理したのが図-1である。剥離型は182cmを最大とし、個数は20~29cmをピークに次第に減少する傾向にあるが、80cm以上で若干増加する。抜け落ち型の浮石タイプは60cmを最大とし、個数は10~19cmをピークに次第に減少している。転石タイプは75cmを最大とし、殆どが30cm未満に分布する。

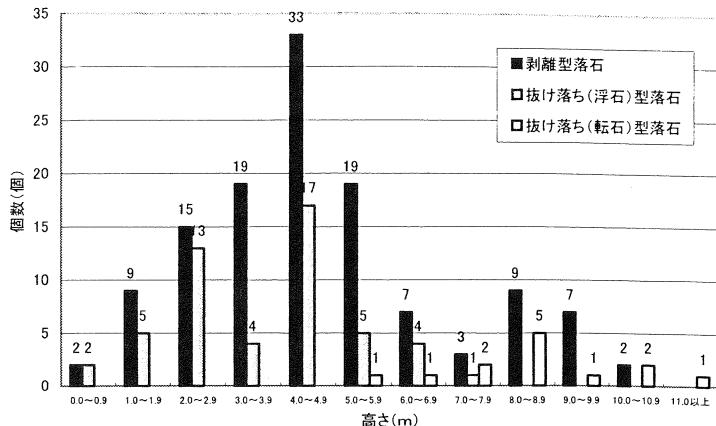
図-2 落石危険部の高さと個数

高さと個数について整理したのが図-2である。剥離型は、高さ11m未満に分布し、4.0~4.9mをピークに次第に減少する傾向にあるが、8.0~9.9mでやや増加している。抜け落ち型の浮石タイプは高さ8m未満に分布し、4.0~4.9mをピークに次第に減少する傾向にあるが、2.0~2.9mで増加している。転石タイプは高さ5m以上に分布し、8.0~9.9mをピークに個数を減じている。

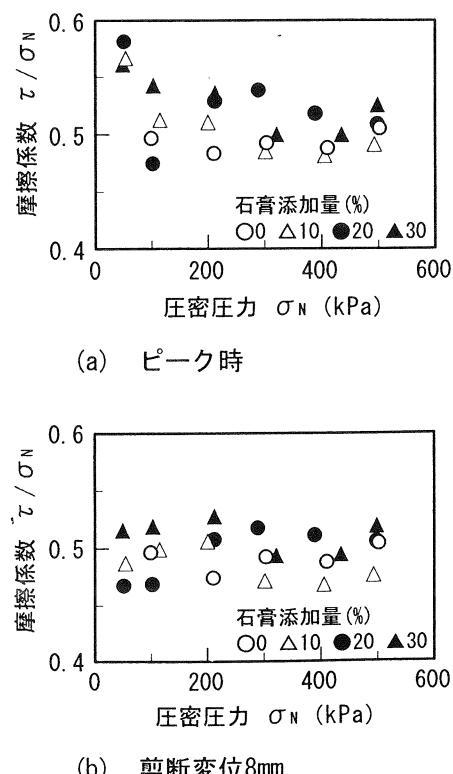
図-3 摩擦係数と圧密圧力の関係(定圧試験)

図-3(a), (b)はピーク時、および剪断変位 8mm におけるそれぞれの摩擦係数  $\tau / \sigma_N$  と圧密圧力の関係を、石膏添加量ごとに示したものである。供試土のピーク時における  $\tau / \sigma_N$  は、圧密圧力にかかわらずほぼ一定値(0.48~0.50)を示している。一方、石膏添加試料の  $\tau / \sigma_N$  は圧密圧力の影響を受け、圧密圧力が小さいほどその値は大きく、圧密圧力の増加に伴って供試土の値まで減少している。一方、剪断変位 8mm における  $\tau / \sigma_N$  は、供試土、石膏添加試料いずれにおいてもほぼ一定値を示し、それらの値は 0.48~0.51 を示している。ピーク時の鋼材との摩擦角は、石膏添加試料の方が供試土より大きいが、剪断変位を受けた状態での摩擦角は石膏添加量にかかわらず石灰質シルトと同じ値を示している。

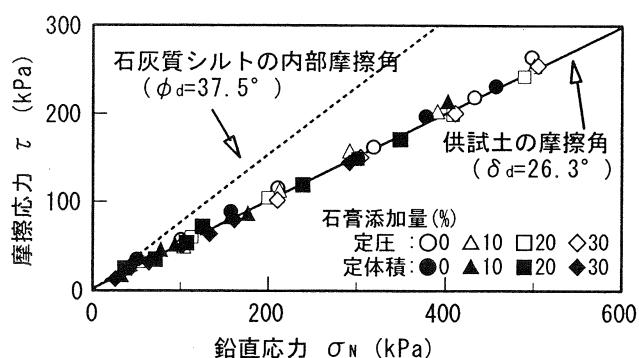
図-7 摩擦面上の破壊時の応力状態

図-7 は、定圧状態および定体積状態での摩擦試験による破壊時の応力状態を、まとめて示したものである。供試土の鋼材との摩擦角は  $\delta_d = 26.3^\circ$  であり、それに対して石膏添加試料の摩擦角は 200kPa 以下の鉛直応力では供試体の摩擦角よりわずかに大きな値を示しているが、それ以上の鉛直応力域では供試土の値とほぼ一致している。また、図中では供試土の内部摩擦角 ( $\phi = 37.5^\circ$ ) も比較している<sup>2),3)</sup>。石灰質シルトと鋼材との摩擦角は石灰質シルトの内部摩擦角に比べて小さいことがわかる。

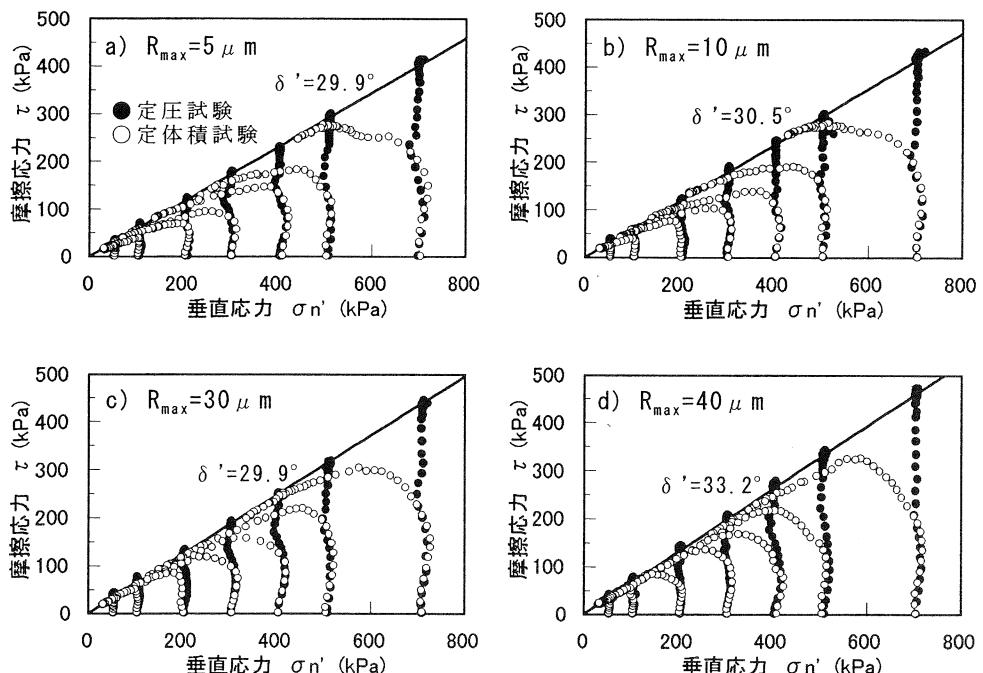
図-4 摩擦試験による応力経路

図-4は、鋼材粗度ごとに、定圧および定体積両試験における摩擦面上の応力経路を示したものである。両試験のそれぞれの応力経路は同じ破壊線上に達しており、試験法による摩擦係数の差はみられない。図-5に、さんご砂と鋼材との摩擦角  $\delta'$  と鋼材粗度  $R_{max}$  の関係を示した。摩擦角は、鋼材粗度の増加とともに  $\delta' = 30^\circ$  から  $33^\circ$  の値に増大している。

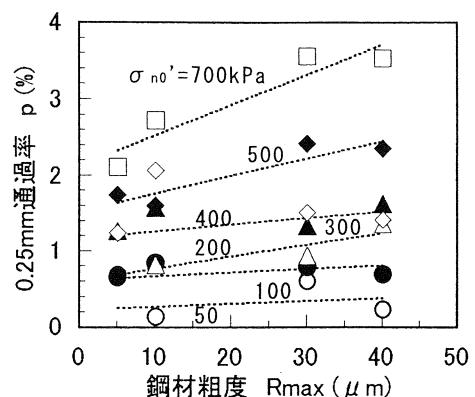
図-6 鋼材粗度と粒子破碎の関係  
(定圧試験)

図-6は、定圧試験後の粒子破碎量と鋼材粗度の関係を各圧密圧力ごとに示したものである。ここでは、粒子破碎量は、せん断面領域付近に生じる粒子破碎量のみを把握することは困難なことから、全試料の  $0.25\text{mm}$  ふるい通過量  $p$  を用いて評価した。破碎量は鋼材粗度の増加とともに、また、圧密圧力の増加に伴って増大している。

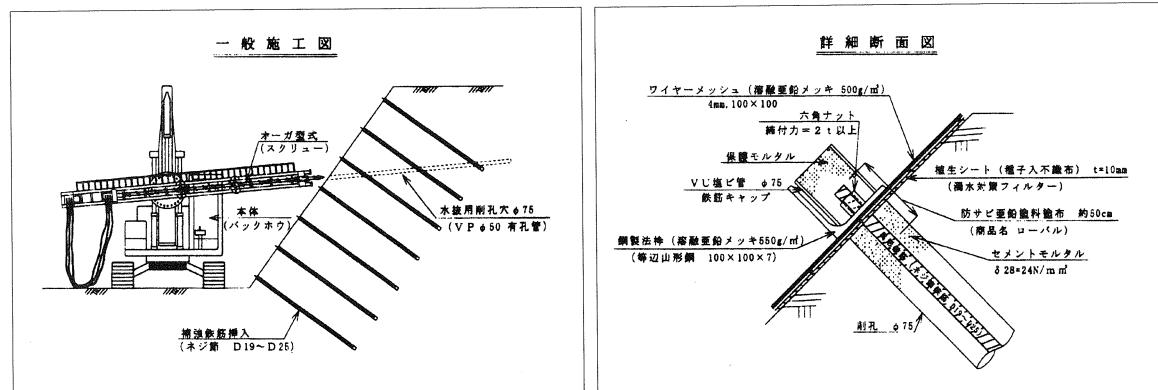
法面に挿入した補強鉄筋に鋼製法枠を組み合わせ、六角ナットで締め付け(20kgf·m)擬似荷重により、鋼製法枠の軽さを補い、2トンの自重を負荷した状態で法面を安定させます。
