第27回沖縄地盤工学研究発表会 講演論文集

Annual Meeting Papers of Okinawa Geotechnical Society, 2014

第 27 回沖繩地盤工学研究発表会 目次

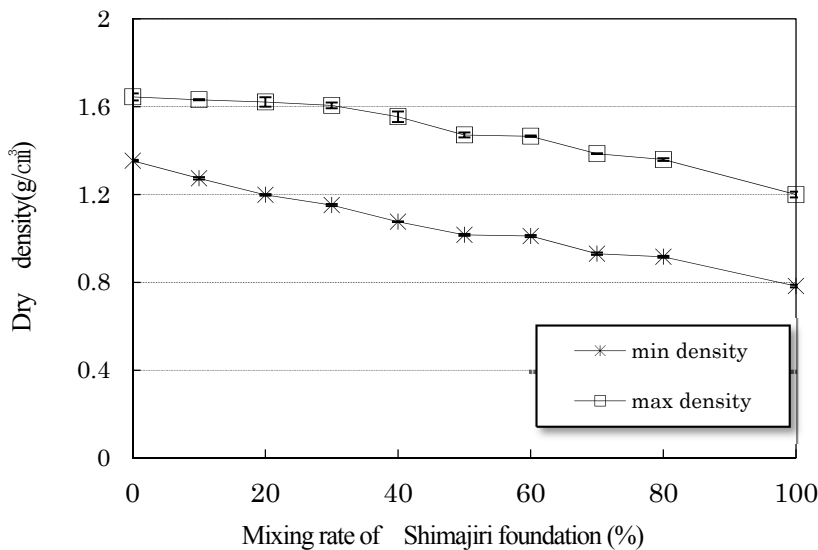
図-1 混合土における最大最小密度

本研究では粘土試料として沖縄県に広く分布する島尻層群泥岩(425 μ m)ふるいを通したものを、および標準砂を用いて実験を行った。供試体はプラスチック製の漏斗を使用して空中落下法を行った後、締めめ法を用いて作成した。土は相対密度の違いが強度に大きな影響を及ぼすため、本実験では図-1に示す最大最小密度試験から得られた結果を用いて標準砂および島尻層群泥岩の質量を決定し、供試体の相対密度を100%で一定にしたうえで試験を行った。また、供試体の含水比が及ぼす強度特性への影響も考慮し、本研究では含水比を0%に統一し実験を行った。さらに、圧密応力についても100kN/m², 300kN/m², 500kN/m²と設定した。供試体の粘着力や内部摩擦角等の強度評価は、一面せん断試験(JGS 0560)に従って行った。

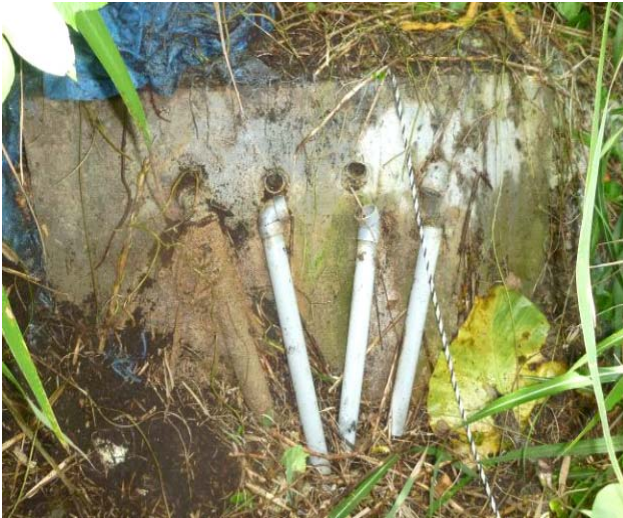
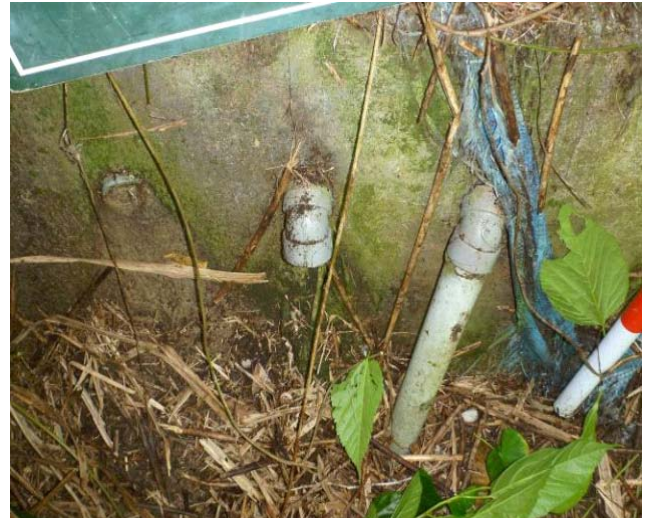
写真 1 仲順地区の横ボーリング工 流末の破損、地下水の排水が認められない

横ボーリング工は全71本施工された中で43本が健全でその割合は63.1%であった。不健全率は36.9%であり、その状況は排水が認められないものであった(写真1、2参照)。

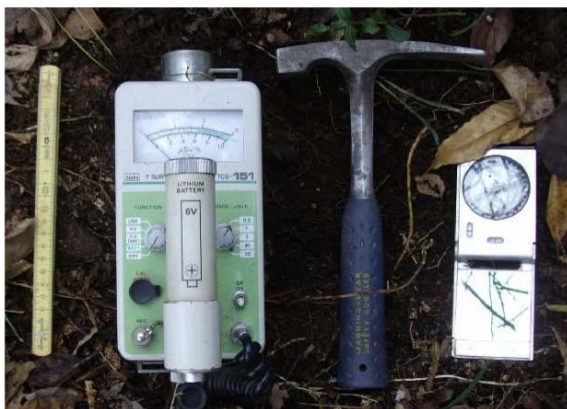
写真.1 地表γ線測定装置

岩石や鉱物中にはわずかであるがウラン系列元素 (^{239}U)、トリウム系列元素 (^{232}Th) など天然放射性同位元素が含まれている。γ線探査は、これらの元素が崩壊過程で放出するγ線をシンチレーションサーベイメータ (TC-151, アロカ社製, 写真.1) で検出し、その強度 (放射線の数) を全計数法で計測する方法である。

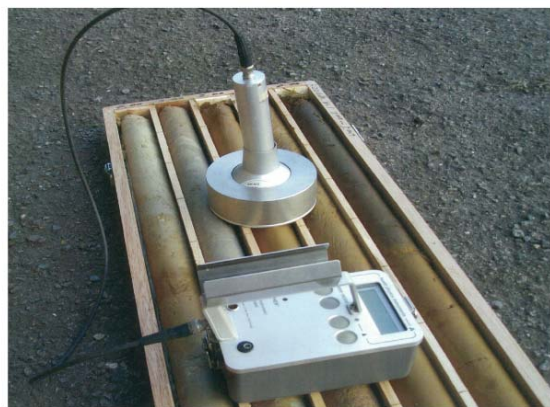
写真.2 ボーリングコアγ線測定装置

断層・破砕帯・すべり面において帯磁率異常が生じている¹⁾。帯磁率をγ線遮蔽効果の指標としてγ線減弱実験を行なった結果、帯磁率が高いほどγ線吸収量が多くなる現象が認められる。帯磁率は、磁性鉱物の大きさ、磁性鉱物量の増減、磁性鉱物の風化・変質によって変化する。断層・破砕帯におけるγ線は、断層物質の磁性特性によって変化し、非破砕部のγ線強度より高γ線や低γ線が検出される²⁾。測定は、センサー部を地盤に密着させ10秒おきに5回読取り、その平均値を測定値とした。放射線の測定単位は、Sv/hである。ボーリングコアのγ線測定ではHPI製5000型シンチレーションサーベイメータを用い、30秒積算線量 (pSv) を測定値とした。測定誤差は3%以下である。ボーリングコアにおけるγ線強度の計測は、計測器をコアに垂直にあてて行い、測点間隔は10cm～20cmである (写真.2)。測定結果図の□ (γ線強度) は測定値を、黒色で異常値 (断層・すべり面) を示し、破線で地質分帯を示した。

ボーリングNo. 2のコア γ 線測定結果を図-7に示す。すべり面が想定される頁岩での測点間隔は10cmとし、その他は20cmとした。GL-8.9m地点では低い γ 線強度を呈し、のり尻の押し出し状況から、この異常値出現点がすべり面と考えられる。ボーリングNo. 3では、GL-5.6m地点では高い γ 線強度を呈し、この異常値出現点がすべり面と考えられる。ボーリングNo. 1では、 γ 線強度異常値は検出されなかった。押え盛土後に設置した孔内パイプ傾斜計では変動が見られないことから、早期のすべり面決定では当手法は有効である。

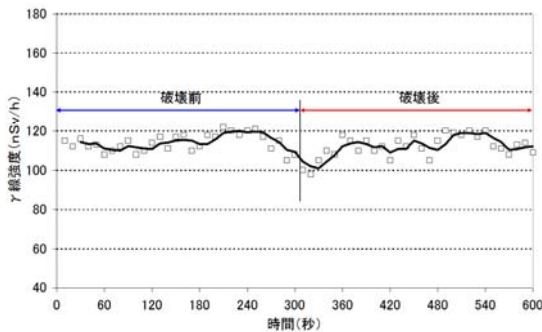
図-1 破壊前後の γ 線強度変化（開口型、NO.2）

上面に開口亀裂が生じた場合（開口型、NO.2）の破壊前後の中心における γ 線強度変化を図-1 に示した。開口型では破壊後の γ 線強度の変化は認められない。せん断面が明瞭な場合（せん断型、NO.3）の破壊前後の四方における γ 線強度変化を図-2 に示した。せん断型では、破壊後に高 γ 線強度へ不連続的に変化した。

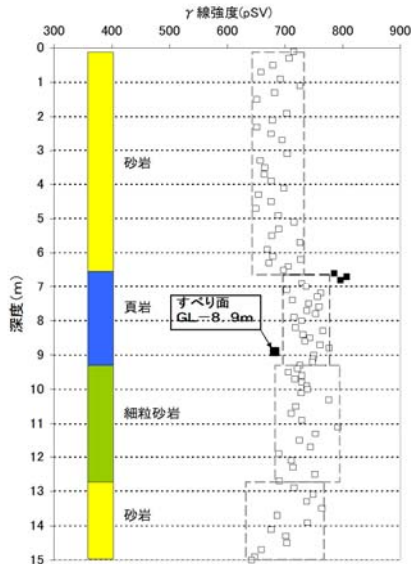
図-7 ボーリング No. 2 コア γ 線測定結果図

ボーリングNo. 2の砂岩・頁岩の境界であるGL-7m付近では、高い γ 線強度を呈し旧すべり面と考えられる。孔内パイプ傾斜計では、この付近でも変動が認められた。

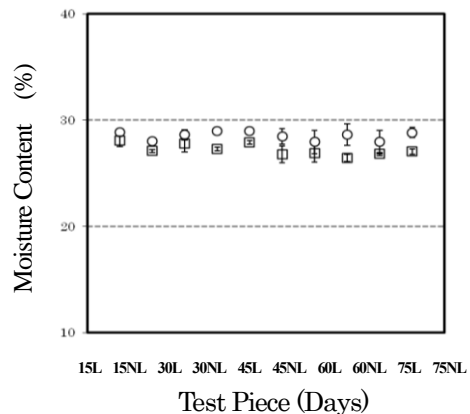
図1 経過時間と含水比の関係

本研究では、供試体中の水分の蒸発を防ぐために、不透水性のラップにて供試体を保管した。経過時間と含水比との関係を図1に示す。なお、Lは乳酸菌あり、NLは乳酸菌なしの供試体を表している。図1より、得られた含水比はほぼ一定であり、本手法にて水の蒸発を防げていることがわかる。

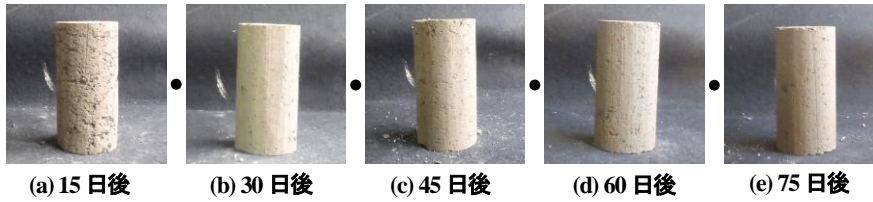
写真2 実験時、実験後のL供試体 (乳酸菌あり供試体)

写真2に乳酸菌を注入した15日から75日までの供試体をそれぞれ1個ずつ、写真3にその破壊状況載せた。写真2より、15日の供試体のみ表面が粗いことがわかる。また、写真3より、15日の供試体の破壊は他と比較して激しく生じていることがわかる。

尻層群泥岩を分解したためであると考えられた。微生物による土壌の分解は、一般に微生物溶解(BMD)として知られており、本研究においても島尻層群泥岩の土粒子間構造が破壊されることにより強度が低下したと考えられた。このことは写真2に示したトリミング時の15Lの供試体の表面が15日以降の反応日数を有する供試体と比べて粗面であったことを考慮しても理解できる。つぎに、図2(b)に対して図2(a)の30L、45L、60L、75Lの最大応力が高くなっている。この原因に関しては、微生物の溶解活動停止による粘性の増加ということが考えられる。すなわち、15日以降の供試体では乳酸菌が死滅し、そして、乳酸菌によって、分解された土粒子は、チキソトロピーによって土粒子構造を再構築し、粘性が増加したと考えられた。乳酸菌が死滅することにより微生物の溶解活動が止まり、その後チキソトロピーにより強度が増加したと考えられる。

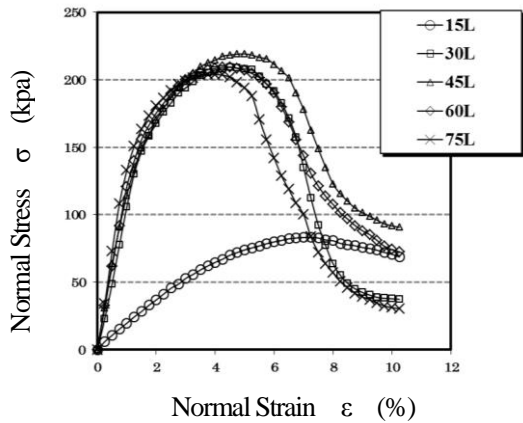
図2 応力とひずみの関係

一軸圧縮試験で得られた応力-ひずみ関係を図2に示す。(a)は乳酸菌あり、(b)は乳酸菌なしの場合である。図2(a)より、15Lの最大応力は83kPaであり、30L、45L、60L、75Lに関してはほぼ同値の最大応力(それぞれ209kPa、219kPa、209kPa、204kPa)が得られた。一方、図2(b)より、乳酸菌なしの場合は、経過時間に関わらず、ほぼ一定の最大応力値を示した。図2(a)の15Lの最大応力のみが低いことに関して、乳酸菌が島

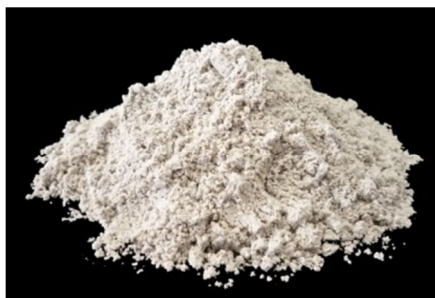
写真-1 粉体凝集材の外観

市場に流通している粉体凝集材を 7 種類程度選定し、ジャーテストにて模擬濁水に対する凝集効果を確認した結果、費用対効果が最も高かった新日本工業(株)製「高性能無機凝集材 SNK バイオ(NETIS:HK-090014A)」を選定し、これに改良を加えた「セーフクリンパウダー」と称する凝集材を商品化した。この凝集材(写真-1 参照)の特徴を以下に示す。

- ① 強い凝集作用を有し、沈降性が高いフロックを形成する(写真-2)
- ② 魚毒性が低い(表-1 参照)
- ③ pH 変動の影響を受けず、広い pH 範囲で高い凝集効果が発現する
- ④ 人工的に合成された化学物質および、有害物質を含まない

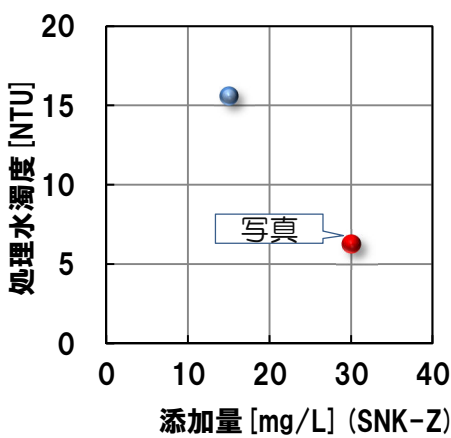
図-5 添加量と処理水 SS の関係

赤土海水濁水に対しては、セーフクリンパウダー(Z)が、表-1 に示した凝集材の中で最も凝集効果が高かったため、これの凝集試験結果を図-5、写真-8 示す。

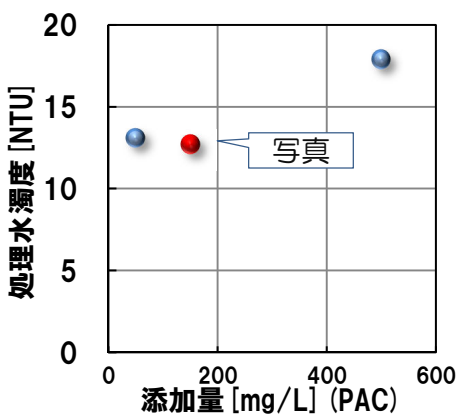
図-6 添加量と処理水 SS の関係

比較対象のため赤土海水濁水に対する PAC の凝集試験結果を図-6、写真-9 示す。

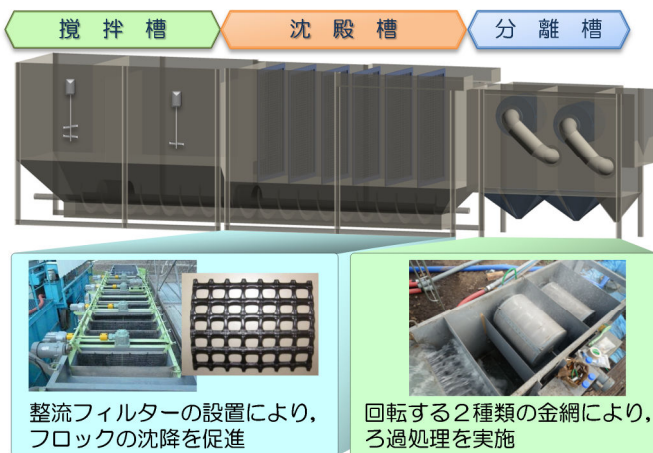
図-7 濁水処理設備の概要

沈殿槽で分離しきれない小さなブロックを100μm、40μmの目開きを有するナイロンメッシュで2段階のろ過処理をすることで、処理水SSの低減を図る。

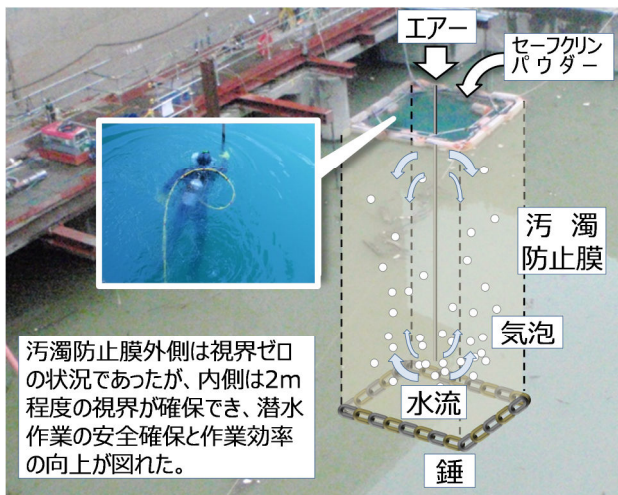
図-8 工法概念図

この課題を解決するため、潜水作業エリアを汚濁防止膜等で仕切り、セーフクリンパウダーを投入しながらエアリフト攪拌をすることで、原位置で濁水処理を行うものである。

図-8、写真-11 に、ダム災害復旧工事の際の事例を示す。当該現場では潜水作業を実施した深度-14mの水底にて、2m程度以上の視界を確保する成果が得られた。

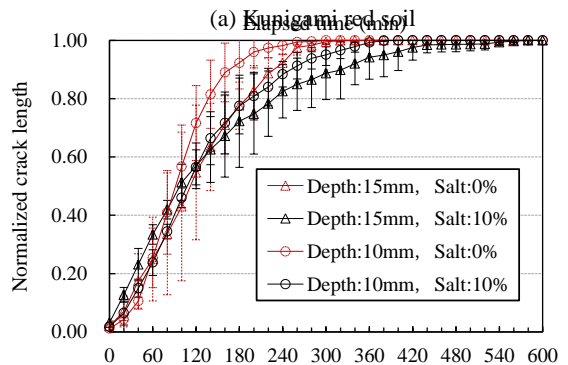
図7 経過時間とき裂長さの関係

経過時間とき裂進展長さの関係を図7に示す。本研究では、き裂が発生してから20分間隔でき裂進展長さを測定した。しかしながら、CaCO₃に関しては、き裂進展が他の土壌に比べて早かったため10分間隔とした。

図7(c)よりCaCO₃に関しては、塩分の有無によりき裂進展に明確な違いがみられた。しかしながら、CaCO₃よりも比較的大きな粒径の紛体を含む島尻層群泥岩(同図(b))および砂分が多い国頭まあじ(同図(a))については、大きい粒径の紛体が含まれる程、CaCO₃にみられた明確な違いがみられなくなることがわかった。

さらに、き裂進展速度に関しては、図6および図7より、乾燥後も高い含水比を保持する試料程、き裂進展に時間を要する傾向があることがわかった。以上のことから、Mud crackにおけるき裂と粒径の構成には強い関連性があることがわかった。また、内在塩分は試料の含水比に対して非常に影響することから、き裂進展速度に影響を与えることがわかった。
