第31回
沖縄地盤工学研究発表会
講演論文集

Proceedings of the 31th Annual Meeting of
Okinawa Geotechnical Society

フレーム Ncdc(10)による沖縄那覇港地先地盤特性の解釈

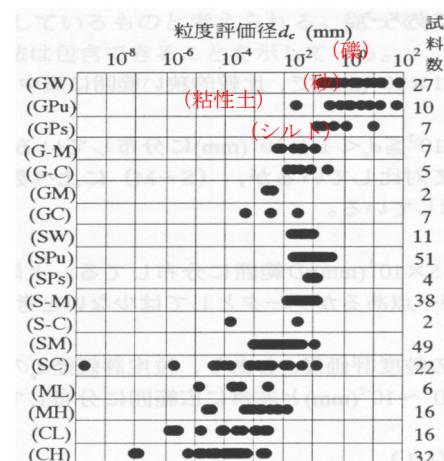
図-2 日本土質分類と粒度評価径

図-2 に示すように、日本統一分類法の大小関係は粒度

評価径で解釈することができる。

粘土 $d_c < 0.001 \text{ mm}$, シルト $0.001 < d_c < 0.01 \text{ mm}$, 砂 $0.01 < d_c < 0.1 \text{ mm}$, 磯 $0.1 \text{ mm} < d_c$ が土質分類に応対している。

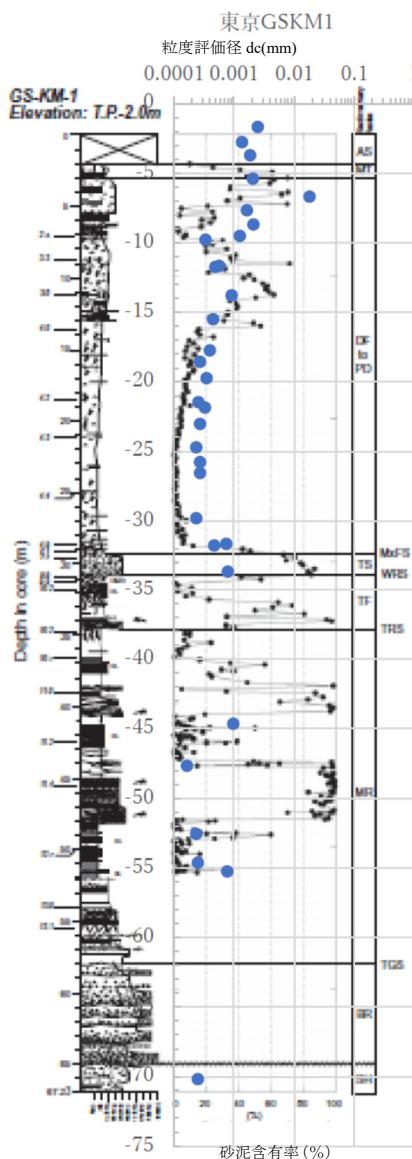
図-3 東京湾海底地盤表層地盤構造(背景³⁾)

深度方向地盤構造を表現する時、粒度評価径は有効である。砂泥含有率を軸としてシーケンス層序学の研究が東京湾で進められている³⁾。粒度評価径は対数スケールで表現するが、図-3に示すように、類似した深度方向分布形態を得ることができる。

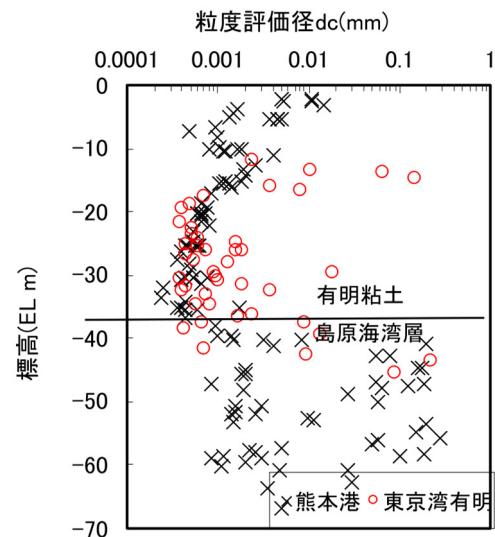
図-4 海進・海退による海底地盤の堆積構造

熊本港地先の海底表層地盤構造は海進・海退堆積環境を刻印している。底部の更新世島原海湾層から上方に細粒化し、標高-30m付近から、今度は逆に粗粒化していく。アカホヤ火山灰の標高等だから、海進・海退の影響を受けた堆積構造と判断した。同様な形態は東京湾でも見られる。標高-10m以浅は陸上からの運搬土に被覆され、乱されている。東京湾のシーケンス地盤構造は、堆積環境により海進・海退の影響度が異なる。内陸側に発達する砂州などの標高と海進潮位の関係で堆積環境が

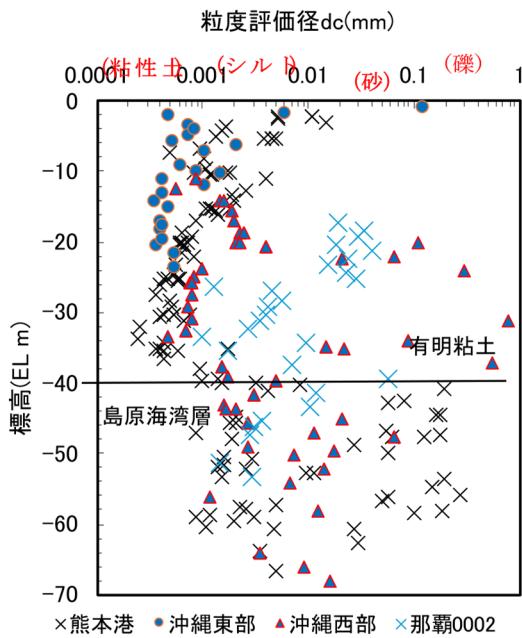
図-7 那覇港地先表層海底地盤構造

西部と東部に分けて表示した。東部のデータの深度は浅く、海進・海退の堆積形態を表現していない。しかし浅部の上に粗粒化する形態は熊本港地先堆積構造に類似している。一方西部のデータでは熊本港地先形態に概略類似しているが、乱れも見られる。

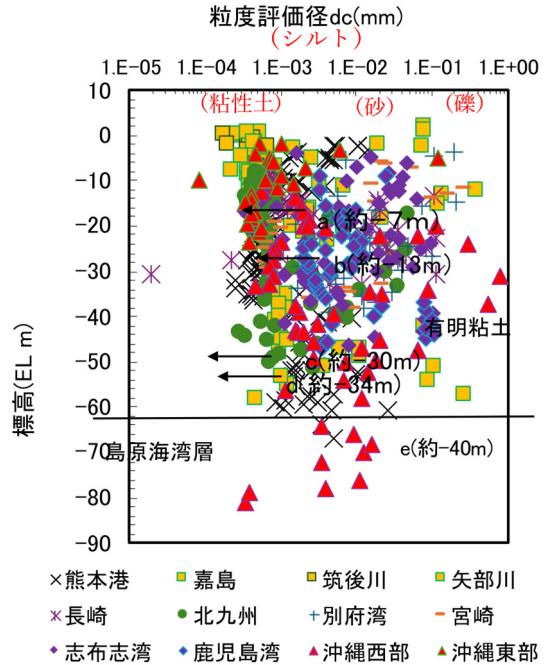
図-8 九州一円海進・海退海底地盤構造の影響

九州一円を整理すると、熊本地盤堆積構造に対して大きくなることとなる。内湾性の平穏な堆積環境では海進・海退の影響が卓越し、外洋性になると対馬海流や親潮などの潮流の影響で乱れが大きくなると考えられる。

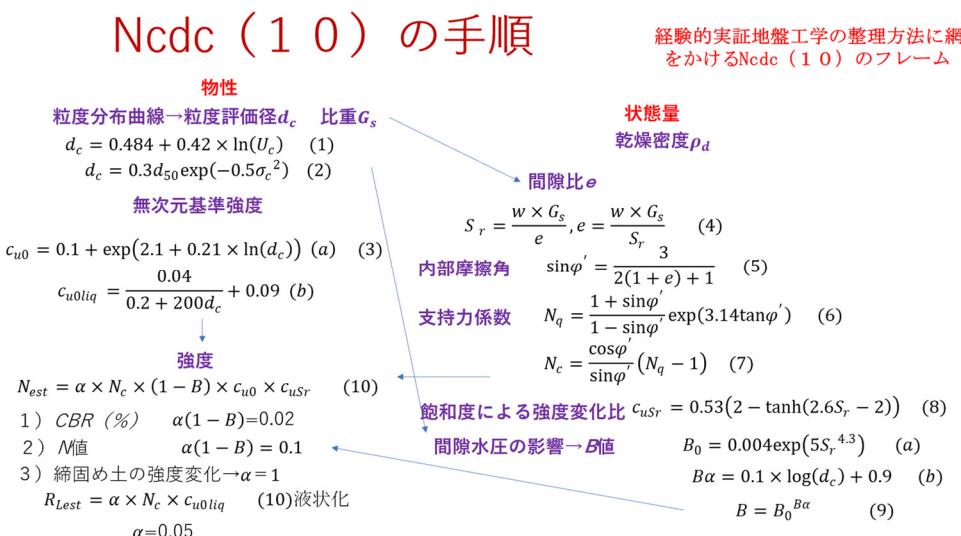
図-9 Ncdc(10)フレームの構造

物性・状態量から出発する Ncdc(10)を説明する。図-9 に Ncdc(10)の構造図を示す。図中の式(1), (2) は上記した。

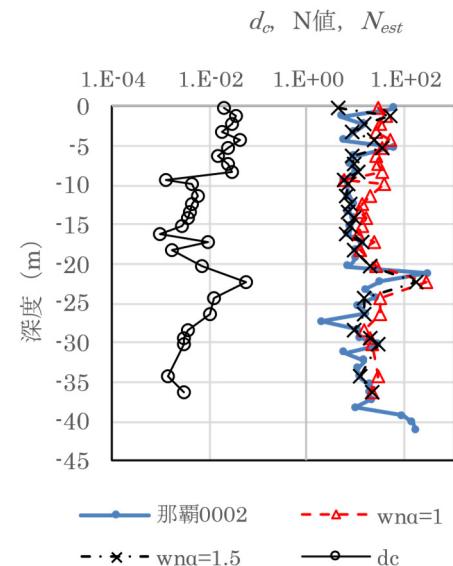
図-10 那覇港地先 0002 N 値深度方向近似

Ncdc(10)で那覇港 N 値深度方向分布を近似した。図-10 の水平軸は対数で表示した。深度方向地盤特性と N 値の関係を明確にするためである。近似線を鎖線で示している。二つの鎖線があり、△は KuniJiban データの含水比をそのまま用い、×は N 値に近似するように含水比を調整している。N 値の深度方向分布は、粒度評価径で表現した深度方向地盤特性を反映していることがわかる。

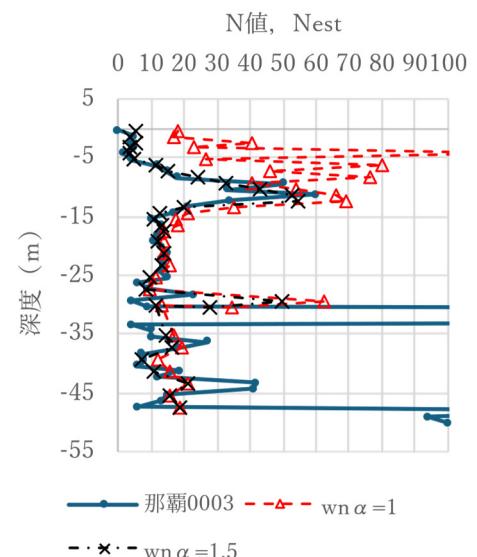
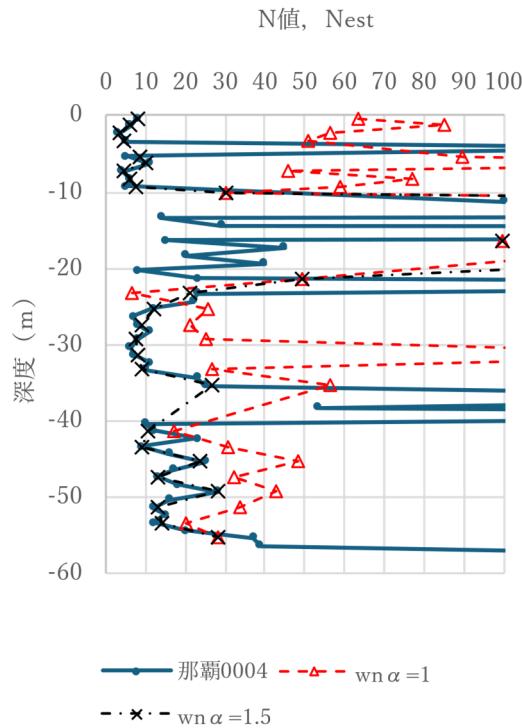
図-11, 12 は、水平軸を N 値とした例である。KuniJiban データの試験資料がやや少なく、N 値試験深度に比べて荒くなっている。

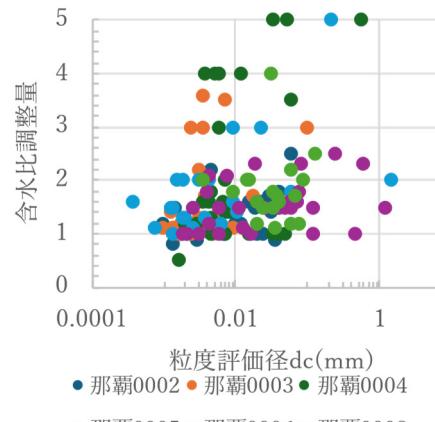
図-13 含水比の調整量

含水比を大きくすると、N 値は減少する。式(11)で調整量を求め、粒度評価径に対して整理したのが図-13 である。概略的には、土質が細粒化すると調整量は増加する傾向を示している。

粒度評価径が粗粒側になるほど含水比調整量が大きくなる傾向を示している。土質と調査方法に由来する可能性を示している。

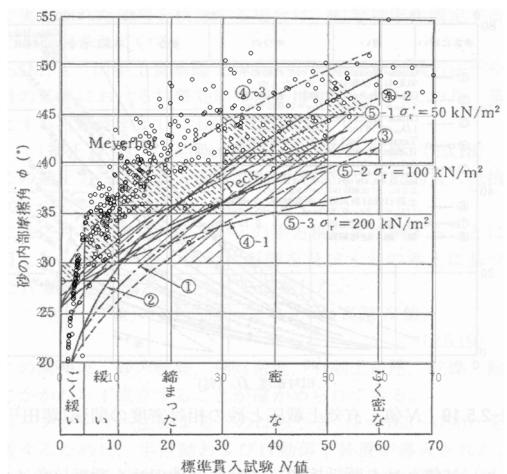
図-15 N値と内部摩擦角^{背景 13)}

$N_{cd}(10)$ でN値を近似し、その近似で得られた内部摩擦角とN値の関係を整理したのが図-15である。

N値に近似するように求めた $N_{cd}(10)$ におけるN値と内部摩擦角の関係は経験的傾向¹³⁾に沿っている。したがってN値から内部摩擦角を推定するのではなく、 $N_{cd}(10)$ のフレームを介して経験的実証地盤工学の経験則を反映していることを示している。

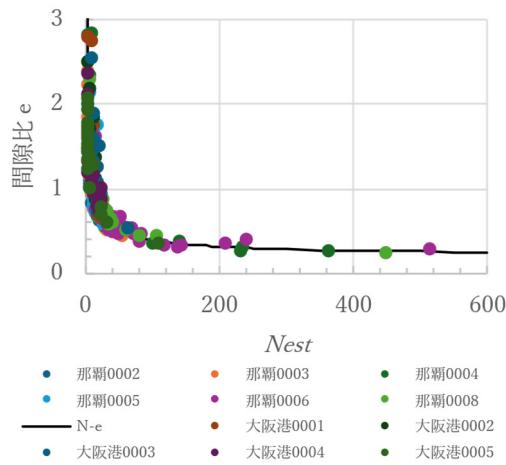
図-16 N 値と間隙比

$N_{cd}(10)$ で近似したN値と間隙比の関係を図-16に示す。

図の実線は式(15)である。-0.7乗に比例する式の形態で、経験則に類似した式の形態になる。経験則には土被り圧による補正が含まれるが、式(15)は単純にN値と間隙比の関係で表現される。

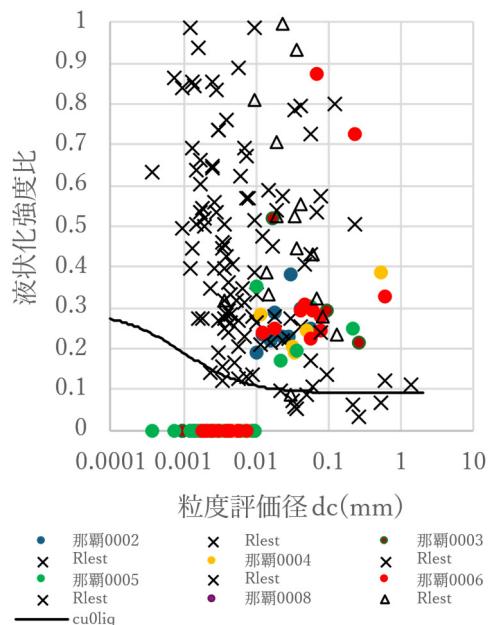
図-17 那覇港地先液状化強度比

図-17 は那覇港地先の近似結果から整理した液状化強度である。●印は道路橋耐震での値, ×印は Ncdc(10)liq による推定結果である。文献 14)の対象土質は砂質土, 碾質土であるから粒度評価径 0.01mm 以下は検討除外域でゼロと表示している。一方 Ncdc(10)liq はシルト, 粘性土の液状化強度比が計算できる。

那覇港地先で取り上げた土質はシルト, 砂である。砂の中には液状化強度比 0.1 前後のリスクの高い土質が存在する。局所的な分布で浅層位置にあり, 今後の詳細な液状化リスクの検討を課題とする必要がありそうである。

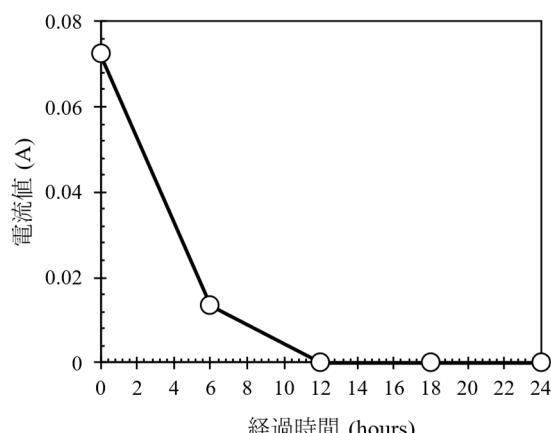
図-4 電流値の経時変化

図-4に電流値の経時変化を示す。同図より、通電開始後6時間には、初期電流値の25%に相当する0.02 A未満まで低下し、18時間後には0 Aに近い値を示した。したがって、電流がほぼ流れなくなった18時間以降では、六価クロム濃度やカルシウムイオン濃度、pHの変化量も小さくなつたと考えられる。

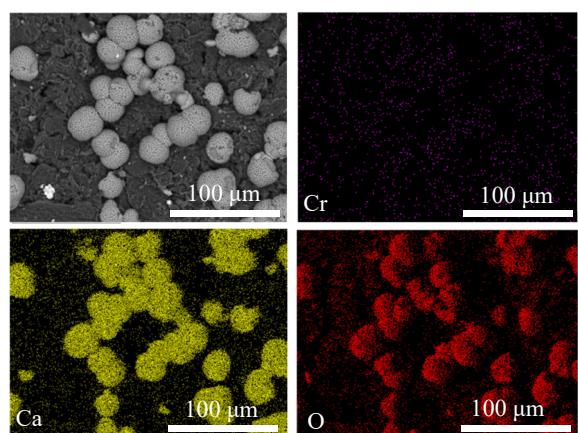
図-5 陰極表面の微細構造および元素マップ

また、実験終了後の陰極表面には白色の析出物が付着していることがから、SEM-EDSによる微細構造観察を行った。結果として、陰極表面に球状の白色の析出物が付着しており、元素マップからカルシウムや酸素が検出された(図-5)。これらの結果より、電極表面に析出した物質は非

晶質の炭酸カルシウムである可能性が高い。さらに、実験後の陰極の元素マップにクロムが検出されたことから、六価クロムは通電により生じた電極表面電位および炭酸カルシウム析出物への電気吸着によって固定化された可能性が高い。一方、実験後の陽極には微細なひび割れが多数された。以上のことから、電極のひび割れや析出による表面被膜の形成により電流値が低下し、結果として、六価クロム濃度およびカルシウムイオン濃度の時間変化が小さくなった可能性がある。

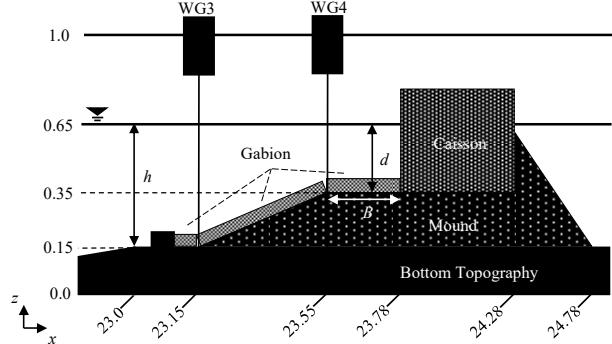
図2 堤体模型断面図⁴⁾

水理模型実験は縮尺 1/40 で実施し、諸条件はフルード則から決定した。図2は堤体部の模型断面図であり、マウンドには粒径 5~13mm の6号碎石を用いた。図3は石籠模型（長さ $S=5\text{cm}$ 、幅 $W=7.5\text{cm}$ 、高さ $H=2.5\text{cm}$ 、質量 149.93g）であり、長さ S をマウンドの法長方向とした。

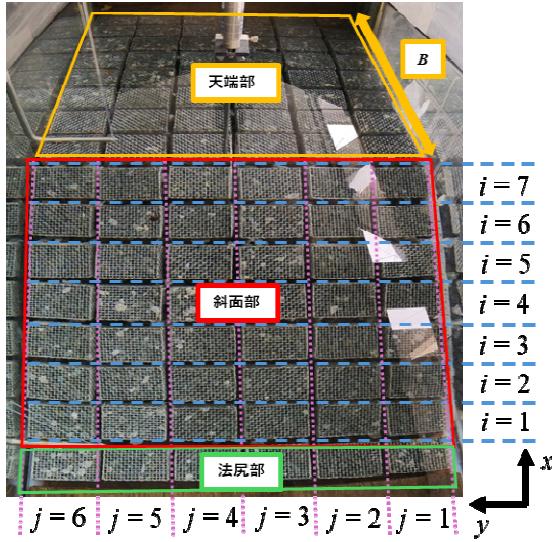
図 5 石籠模型の i, j ⁴⁾

ここで、 i, j は図 5 に示した石籠模型の位置による各番号である。 N は検査対象部の石籠模型総数、 N_i, N_j は検査対象部のマウンド法長方向、奥行き方向の各石籠模型の数である。 K_{ij} は各石籠模型のマウンド法長方向長さ S を基準とした滑動量の倍数である。本研究では石籠模型のマウンド法長方向長さ S の 0 超過～1/4 倍以下、1/4 倍超～1/2 倍以下、1/2 倍超～3/4 倍以下、3/4 倍超の場合に、それぞれ $K_{ij}=1/4, 1/2, 3/4, 1$ とした。したがって、 D' と S の積は石籠模型の平均的なマウンド法長方向の滑動量を表している。

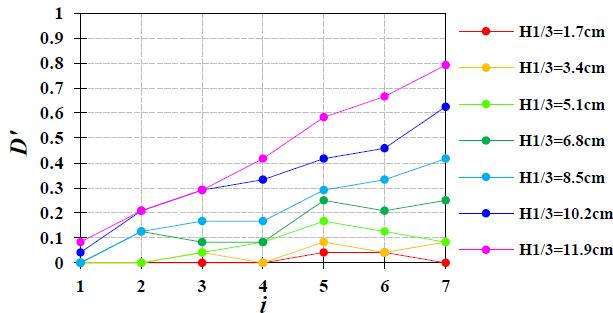
図 6 配列模型業毎の D' ⁴⁾

図 6 は case3, $T_{1/3}=1.82s$, $H_{1/3}=1.7\sim11.9\text{cm}$ 各造波後の実験条件における $i=1\sim7$ の配列模型行ごとの D' を示してい

る。作用する波高が大きくなるにともなって、石籠模型同士の間隔分の滑動が累積し、マウンド斜面天端 $i=7$ の D' が最大となっていることがわかる。

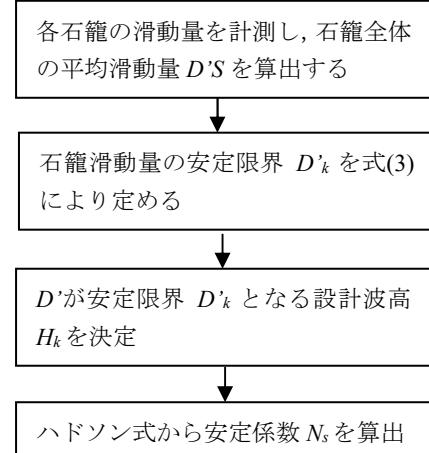
図 7 耐波安定数 N_s の算出手順

ここで、マウンド法面に敷設された石籠全体の耐波安定数 N_s を求める図 7 の手順を考える。

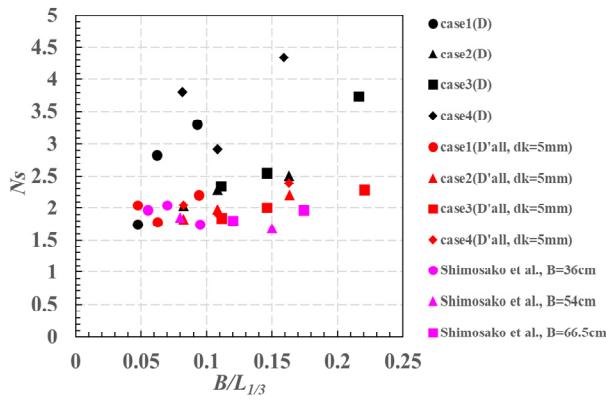
図9 $D'_k=0.1$ における N_s と $B/L_{1/3}$ の関係

安定数 N_s とマウンド肩幅 B を堤体設置水深 h における入射波の波長 $L_{1/3}$ で無次元化した $B/L_{1/3}$ の関係を図 9 に示

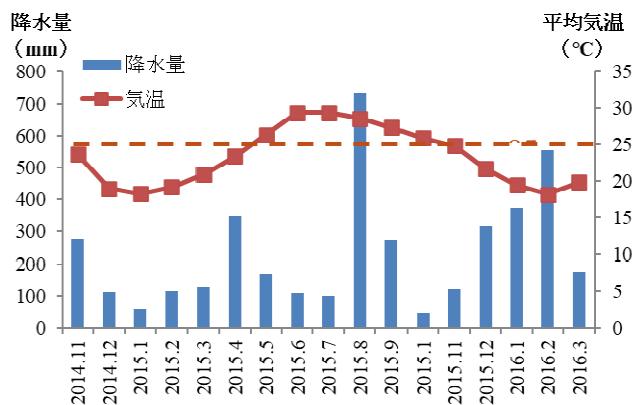
図1 施工時期月別降水量合計値と月別平均気温

温の較差が小さいことが特徴である。施工箇所は1:2.0の盛土部と1:1.2の切土部であり、日中に法面が日陰となるような条件ではなかった。周辺植生はイネ科草本植物からなる草地とアダン林であった。表1は与那国島の施工当時の気象や施工条件などを示したものである。図1に施工時期の月別降水量の合計と月別平均気温⁴⁾を示した。一般的に、平均気温からみた植生工の施工適期は春夏期では日平均気温が10~25°C、秋期では15~25°Cとされている。与那国島は気象条件から、植生工の施工適期は11月~4月であることが読み取れる。

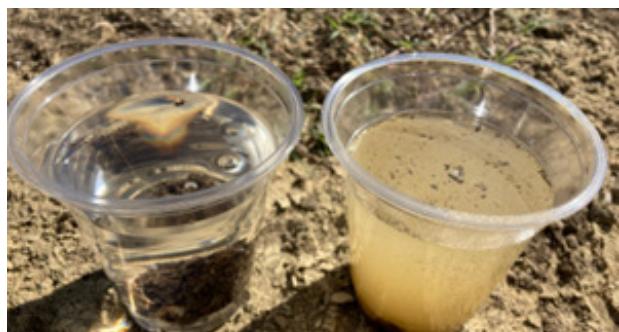
図11 浸水させたカエルドグリーンの生育基盤

上や、カエルドグリーン工法のように耐侵食性に優れた基盤を用いるなどの対策を検討する必要がある。図 11 は吹付けたカエルドグリーン工法の生育基盤と地山を浸水させ、比較したものである。生育基盤は団粒化作用により土粒子が溶け出さないことが確認できる。

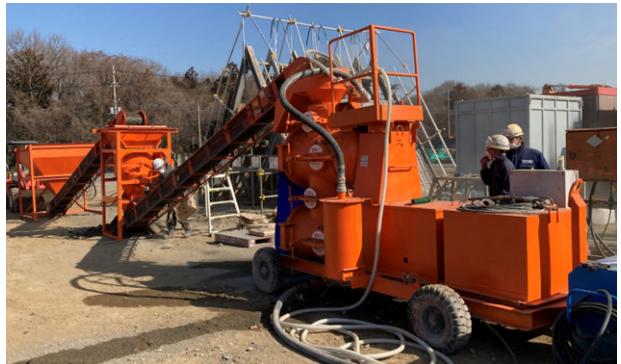
図 14 一般的な吹付プラント

一般的な植生基材吹付工で用いられる吹付けシステムはモルタル吹付工に適用するものとして日本に導入されたもので、それ以来人力作業が標準となっている。図 14 は吹付プラントを示したものである。安全性や生産性向上のため、トンネル吹付工事や諸外国での吹付工事においては、ロボット施工が導入されているが、植生基材吹付工においては、未だ人力作業が主流であり機械化施工が進んでいない。これは、日本特有の狭隘であり種々の形状となる施工条件が一つの要因となっていると考えられる。冒頭で述べたように、働き手の確保、作業環境・生産性の向上は建設業が直面している喫緊の課題であり、植生工においても取り組むべき課題である。カエルドグリーン工法ではのり面省力化吹付工法「スロープセイバー」と組み合わせることで大容量化を進めている。「スロープセイバー」は機械化施工により、法面吹付工事の生産性向上を目的と

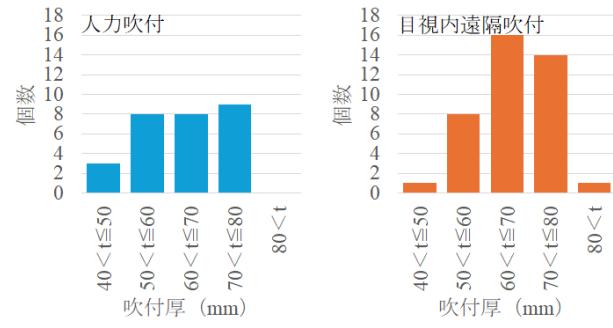
図 20 人力吹付と目視内遠隔操作との比較

との吹付厚さとの比較を示す(LIDAR によるリアルタイム吹付厚計測結果)。平均吹付厚さはほぼ同等となり、人力吹付とほぼ同様に吹付可能であることを確認できた。掘削・積み込み作業のような一般的な土工事の遠隔操作と異なり、スロープセイバーを用いた法面吹付作業は単位時間あたりのレバー操作回数が比較的少なく、迅速な操作も必要とならない。そのため、吹付ロボットの操作自体は比較的容易なものである。ただし、吹付厚さは 30~100mm 程度の厚さとなるため、直接目視できない遠隔地からの操作においては、吹付に適したアタッチメント動作と LIDAR を用いた繊細な管理が必要となると考えている。離島においては通信環境の構築が重要となるが、近年では Starlink などの衛星通信システムの導入が容易になってきており、今後は通信速度、安定性の向上が課題になるとを考えている。福島 RTF の実機試験やこれまでの知見から、スロープセイバーの吹付作業においては 200~300ms 以下の遅延であ

人力吹付	目視内遠隔操作
データ数	28	40
平均値 (mm)	54	57
最大値 (mm)	69	79
最小値 (mm)	40	40

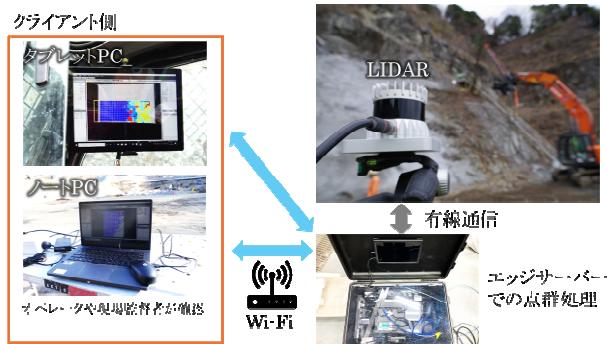
図 21 システム概要

法面吹付工事において吹付厚さは重要な管理項目である。出来形計測としてだけでなく、施工中の適正な吹付厚さの管理、材料ロス率の低減という観点からも最も重要な管理項目となる。一般的に、施工中の管理は検測ピンやスペーサーなどを用いた定性的な管理を用いており、所定の厚さ以上であることを目視で確認することに留まっている。スロープセイバーのような機械施工においては、安全上の観点から作業者が吹付箇所の近傍で目視確認することは困難である。そこで、スロープセイバーでは LIDAR を用いたリアルタイム吹付厚計測システム (GREEN×LIDAR) を採用している。図 21 はシステム概要、図 22 は計測画面の一例を示したものである。LIDAR は三脚などに静置設置する。吹付中に LIDAR の点群データを処理することで、吹付厚をリアルタイムでヒートマッ

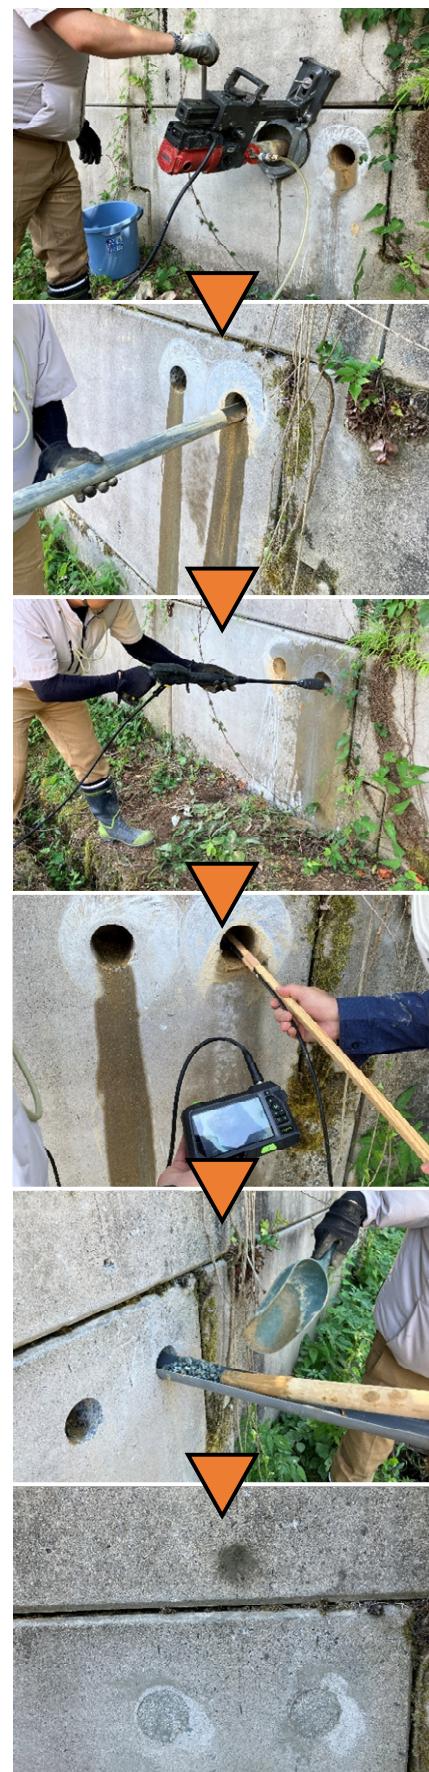
図-3 鋼材調査の工程

本調査では、目視による鋼材の腐食状況調査と周囲の盛土材を採取して行う腐食環境調査の2種類の調査を実施した。鋼材の腐食状況調査は、(1)コアカッター用いた壁面材の削孔、(2)鋼材周辺の盛土材の排出、(3)鋼材の洗浄、(4)ファイバースコープカメラによる鋼材の目視観察、(5)鋼材周辺への盛土材の充填、(6)壁面材の修復の順に実施した。各工程の様子を図-3に示す。腐食環境調査は、鋼材観察のために排出した盛土材の一部をサンプリングし、盛土材の室内土質試験および化学分析試験を行い、鋼材の腐食を促進しやすい盛土か否かを判別した。

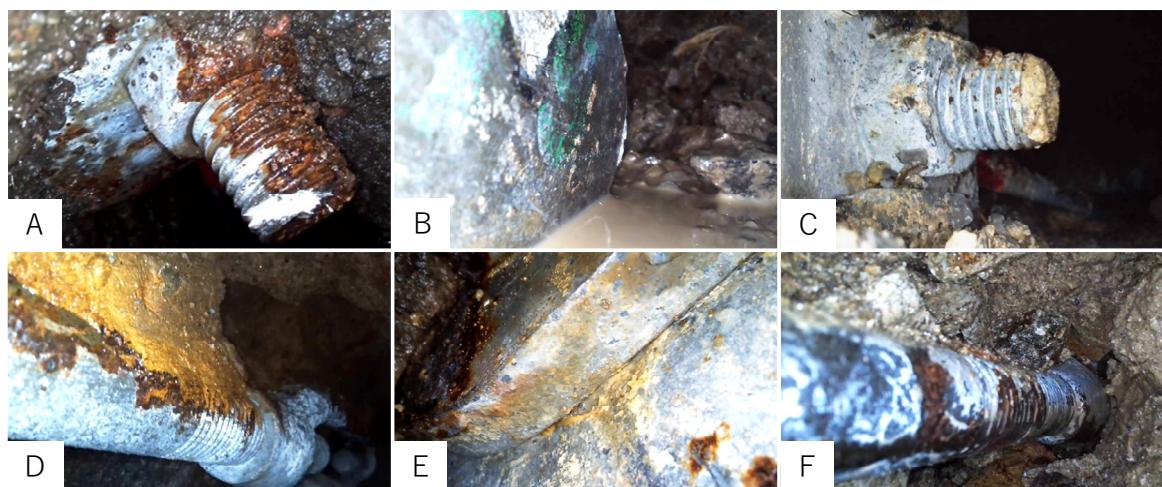
図-4 鋼材の腐食状況観測結果

ファイバースコープカメラで撮影した鋼材の腐食状況の代表例を図-4に示す。調査を実施した6地点すべての補強土壁において、観測した鋼材には局所的な赤錆の付着が確認された。腐食の程度としては、鋼材の表面に薄層の錆が付着している可能性が高く、鋼材の強度や品質に直ちに悪影響を及ぼすほどの腐食状態ではないと判断される。

(一社)日本橋梁建設協会が定める「さびの評点⁵⁾」に基づき評価すると、最も良好な状態である評点5に分類できる。補強材やボルトの表面の錆は、重力方向に対して上側の部分に付着している傾向が認められた。これは、補強土壁の天端から地盤中へ浸透した雨水や融雪水が浸透する際、鋼材の上側の方が水分の影響を受けやすいためと考えられる。調査を実施した6地点の補強土壁の経過年数は24年から41年と最大で17年の差があるが、鋼材の腐食の程度に明確な違いは確認されなかった。また、調査した沖縄県内の補強土壁は、海岸線から100m以内に位置し、塩害による影響度合いが激しい環境条件であるが、その場合でも他の地点と比較して大きな腐食の差は認められず、6地点全体で同程度の腐食レベルであった。

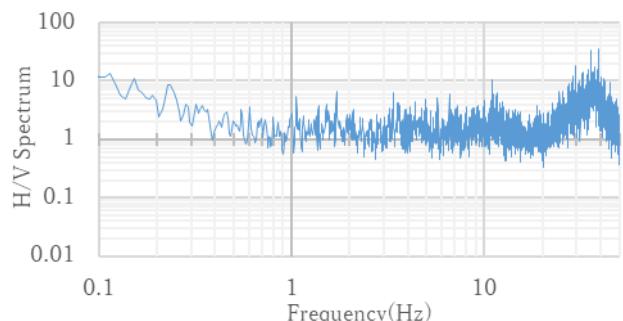
図 8 那覇盛土（石灰岩上）の H/V スペクトル

以下、図8、9に那覇市内の盛土地盤における代表的なH/Vスペクトルに示す。8は石灰岩地盤地盤上の盛土地盤であり、図9は泥岩上の盛土地盤である。図8、図9両者より、共に似通った形状をとる結果となった。しかし、低周波帯ではピークが不明瞭であり、見られたピークも30~40Hz間と極めて高いものであり、琉球石灰岩層以上の卓越振動数を示した。これらは、市街地で計測を行ったことにより、雑多な振動を含むものとなつた影響が考えられる。そのため今一度、計測条件等の見直しのもと再計測の必要があると考えられる。

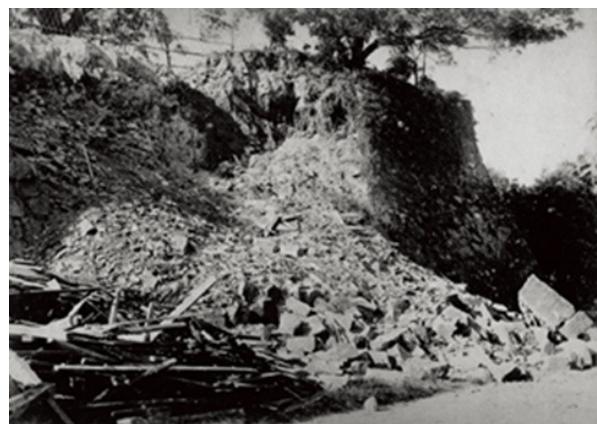
図-2 明治熊本地震で崩壊した旧熊本城飯田丸五階櫓石垣³⁾

熊本城調査研究センターによる調査が進み、明治熊本地震後に陸軍が修復した熊本城の石垣が、平成熊本地震において崩壊した箇所に集中していることが分かった。図-1 に「震災ニ関スル諸報告」第六師團軍鑿部（熊本）／明治 22 年（宮内庁宮内公文書館所蔵）¹⁾、震災ニ関スル諸報告」²⁾ 陸軍第六師團監督部他作成の石垣被害箇所が示されており、図-2 に明治熊本地震で崩壊した旧熊本城飯田丸五階櫓石垣を示す³⁾。

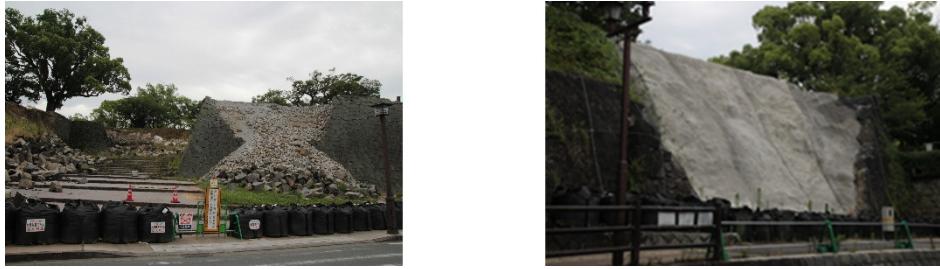
図-3 二の丸御門跡（右）と周辺の百間石垣（左）：平成熊本地震における被害状況（2017年6月19日大角恒雄撮影）

図-3 に百間石垣と呼ばれる二の丸御門跡周辺の明治熊本地震の修復石垣を示す。細川時代に水平に積まれた整層積み石垣に対し、陸軍によって修復された石垣は、斜めに積まれた谷積み石垣である。嘉村哲也（2018）⁵⁾によると、『明治 22 年の地震被害箇所と平成 28 年の地震被害箇所は 77% ほど重複する』と記載されている。二の丸御門跡周辺の百間石垣の水平に積まれた整層積みと斜めに積まれた谷積みを図-4 に示す。

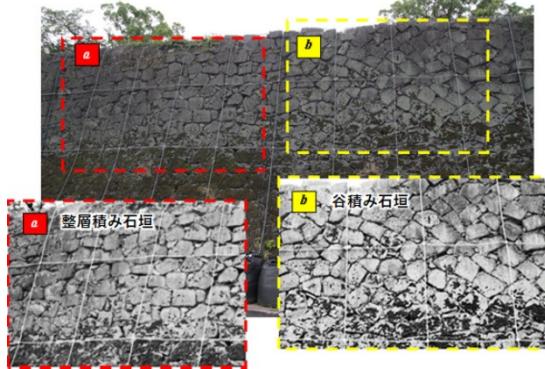
a : 1611-1624 年の加藤時代の石垣（整層積み石垣；1 層ごとに端から端まで横方向に見地が通る積み方）

b : 明治熊本地震の修復石垣（谷積み石垣；横方向に目地が通らず石材を斜めに落とし込んだような積み方）：定義は『復興熊本城 vol.6 石垣被害調査研究編』(2022)に基づく

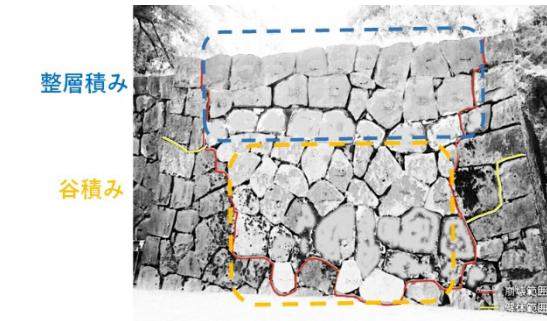
図-6 H99面の整層積みと谷積み部分

石垣と昭和時代の石垣の境目に該当する。また、昭和時代の崩壊を免れた箇所も石垣下部に生じた大きな膨らみの有無で差がある箇所は江戸時代構築石垣の上に、昭和に石垣が復元された箇所にあたる。この箇所では石垣下部に集中してひび割れが確認できる。一方で地表面付近まで昭和に復元された箇所は大きな膨らみはないが、石垣上部までの広範囲で石材のひび割れを確認できる。ひび割れが認められる石材はほとんどが昭和に復元された石垣で、積み方が落とし積み（谷積み）で石材同士が石垣表面で接点を多く持つことが要因ではないかと考えられる。このように、石垣の崩壊や変状は、その修理靈境や修理石垣そのものに発生しやすいことが分かつてきたり」との記載である。熊本城調査研究センターの調査より、石垣の崩落は石垣の積み方「横方向に目地が通らず石材を斜めに落とし込んだような積まれた石垣（谷積み）」と「一段ごとに端から端まで横方向に目地が通る水平に積まれた石垣（整層積み）」の複合が崩壊する危険性が高いようである。また、陸軍による石垣の修復は、ほぼ同じ大きさの矩形の石を谷積みとし、間詰め材を用いていない。「谷積み」が強固であっても応力が集中して、「整層積み」を崩壊することは考えられる。「整層積み」と「谷積み」の接し方（境界条件）で崩壊が異なる

るようである。「谷積み」は外力を分散させる機能が備わっている一方で、「整層積み」は外力を分散させる機構がないので応力が集中し、崩壊し易くなっていることが考えられる。

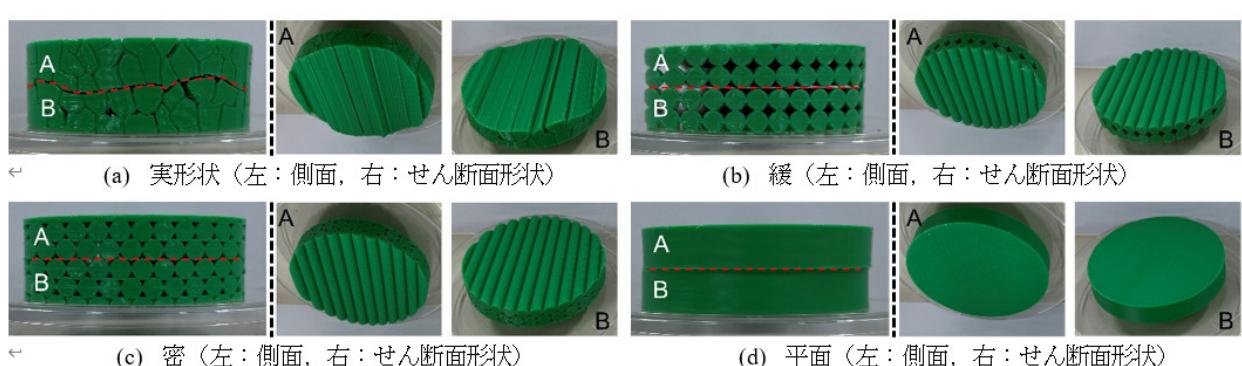
図-7 せん断モデル（赤点線：せん断面）

- ・図-7(b)～(d)：せん断面および石積みの形状が及ぼす影響を比較するために、異なる石積み形状を

持つモデル（密、緩、平面）を作成。なお、密および緩構造はせん断試験時に想定されるダイレイタンシーが試験時に測定できるかの検証も含む。
